**DICTAMEN PERICIAL SOBRE PATOLOGÍAS Y DEFECTOS
DE CONSTRUCCIÓN EN COMPLEJO RESIDENCIAL**

**SERGIO CHINCHILLA ORTEGA
ARQUITECTO TÉCNICO**

Que, por encargo del representante legal de **la Comunidad de Propietarios del Complejo Residencial Campana Bay, con CIF: H-01828524** y domicilio en C/ Puerto Rico y Ecuador, S/N, 03509 de Finestrat (Alicante), el técnico que suscribe redacta el presente dictamen pericial.

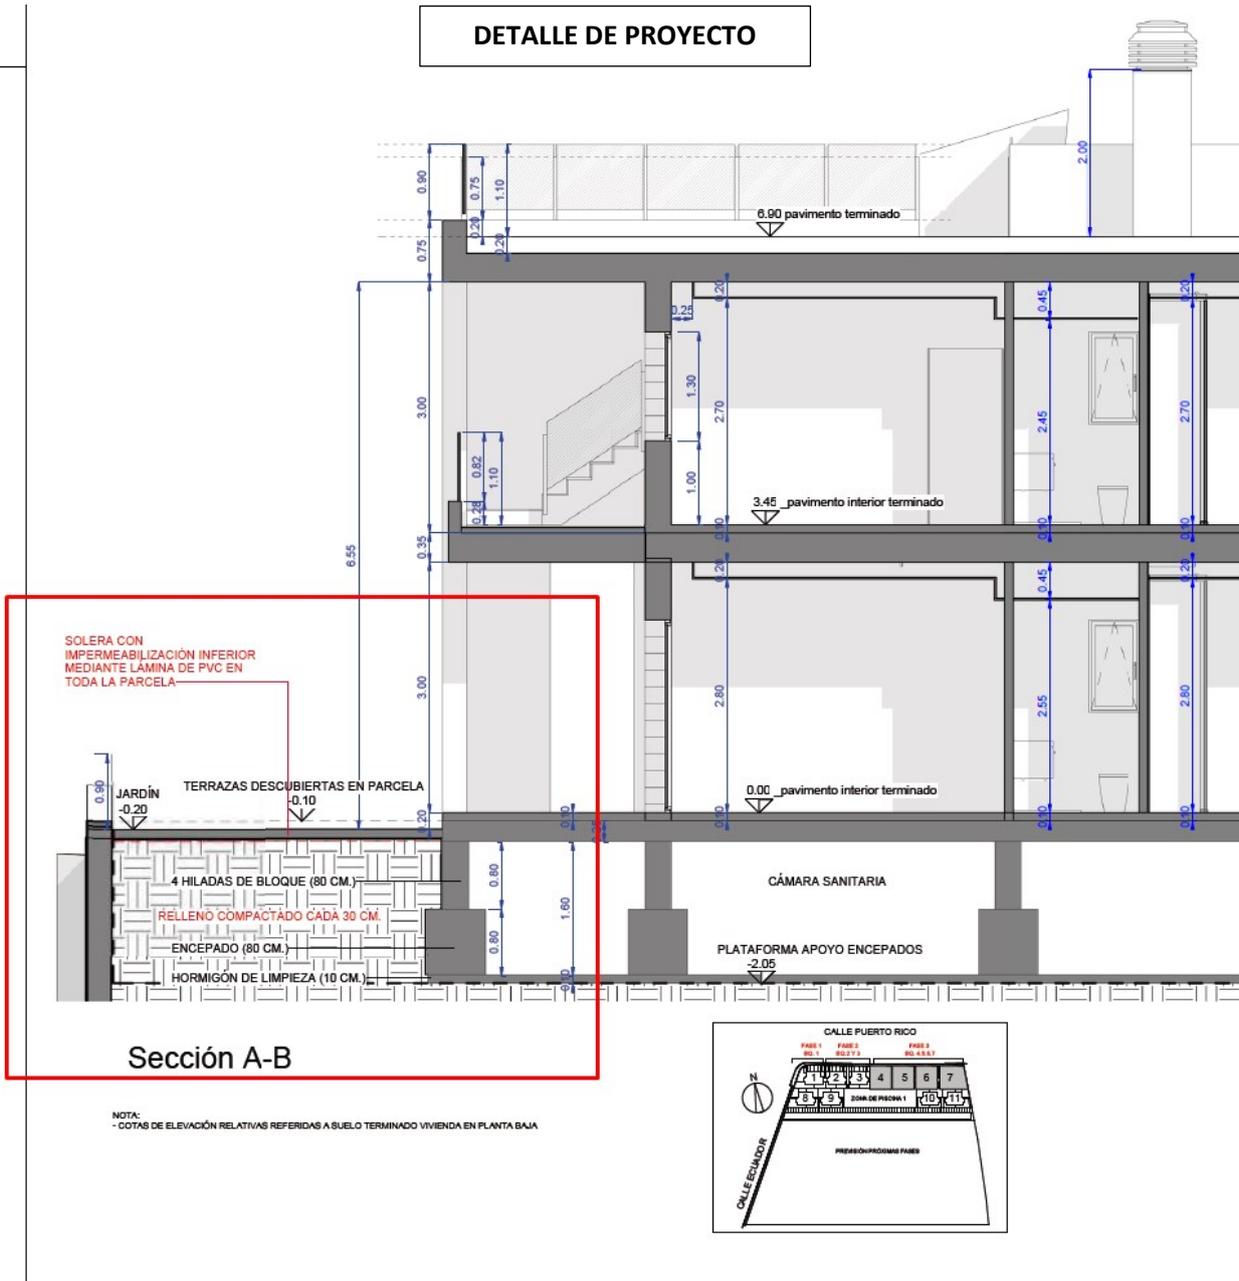
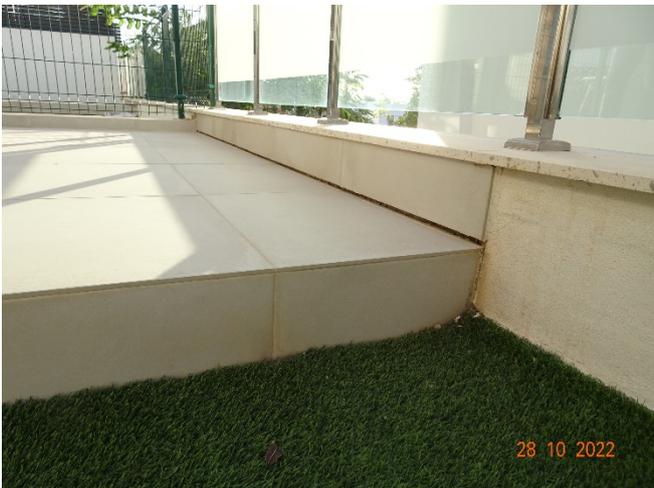
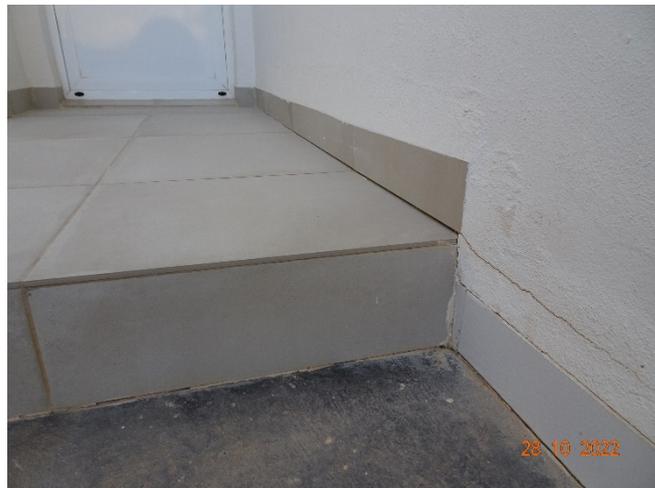
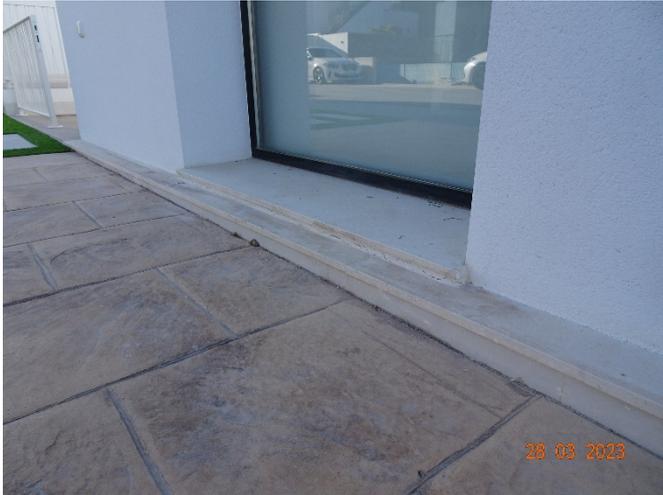
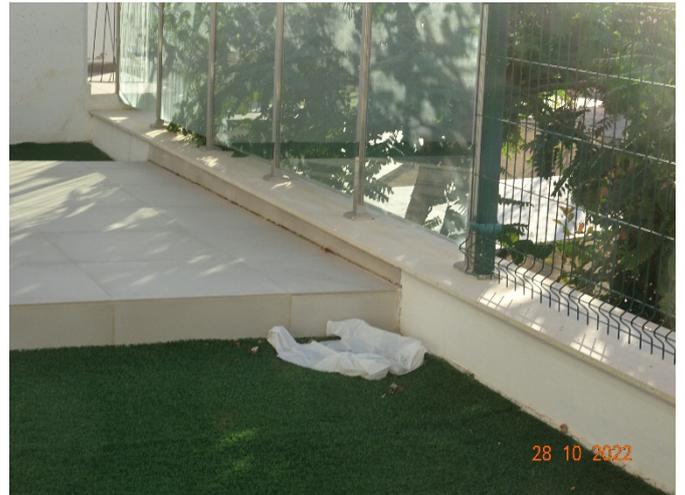
Se han detectado **descensos del terreno y asentamientos muy pronunciados en diversas terrazas descubiertas en parcela.** Esto ha provocado que exista un nivel irregular que dificulta el paso de los propietarios y, a su vez, la evacuación de las aguas pluviales, ya que se acumula agua en las zonas descendidas provocando el hundimiento e inundación de la terraza que puede provocar filtraciones a través de la carpintería del edificio. Se observan descensos entre rodapié y entre el pavimento sobre dicha solera. Estos descensos se han ocasionado en distintos Bloques de apartamentos e incluso en Villas Green de reciente entrega.

- Base inadecuada o problemas de compactación del suelo.
- Problemas de drenaje: la falta de un sistema de drenaje adecuado en la terraza puede causar acumulación de agua, que a su vez puede debilitar la estructura del suelo y provocar descensos.

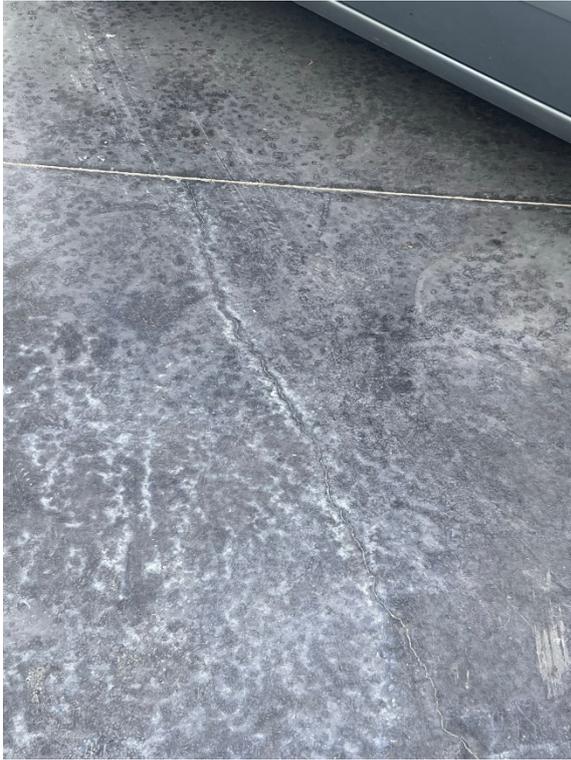
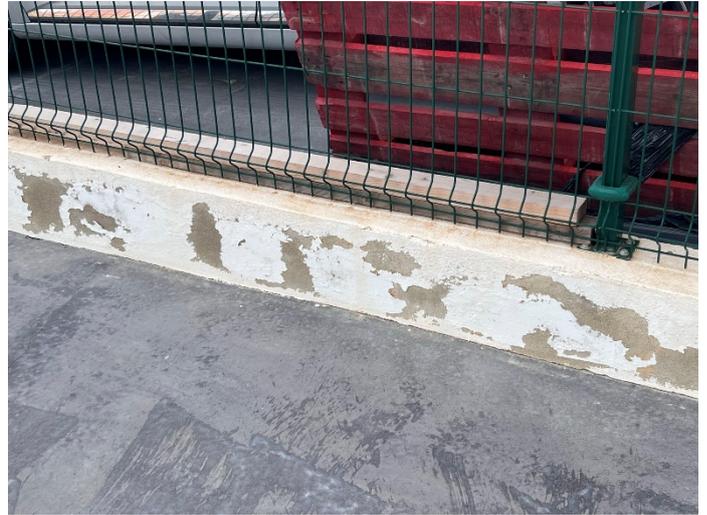
Las soleras fratasadas destinadas a aparcamiento en planta baja también presentan grietas de forma generalizada de espesor reducido en los Bloques 1-7.

- Retracción del hormigón: durante el proceso de fraguado y endurecimiento del hormigón, se produce una contracción natural conocida como retracción. Si no se tiene en cuenta esta contracción durante el diseño y la ejecución de la solera, puede provocar tensiones internas en el hormigón y, en consecuencia, la aparición de grietas.
- Movimientos del terreno: los movimientos del terreno, como los asentamientos diferenciales, la expansión y contracción del suelo, pueden afectar la estabilidad de la solera y provocar la aparición de grietas.

- Debido a que es un daño generalizado en las soleras fratasadas de planta baja de las viviendas que van destinadas a parking, sería necesario la demolición de la totalidad del pavimento continuo de hormigón armado dañado y la ejecución de una nueva solera de hormigón armado, reforzado con contenido de fibras. Además, para su ejecución, se tendrá en cuenta el diseño de juntas de retracción en el hormigón con la finalidad de crear zonas débiles para la inducción de grietas de control.

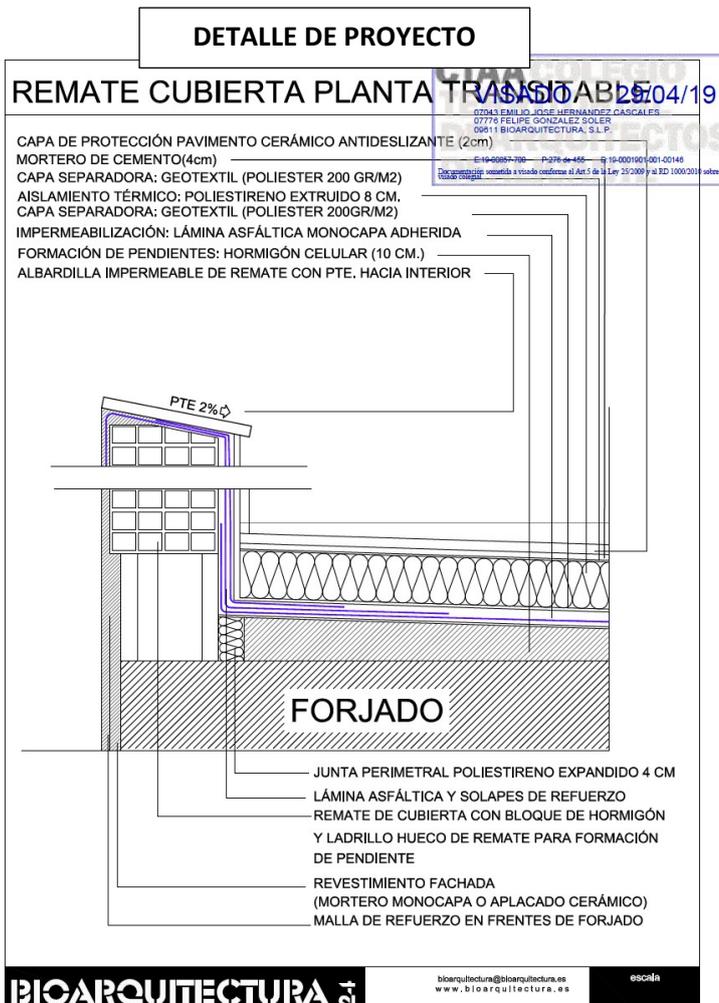
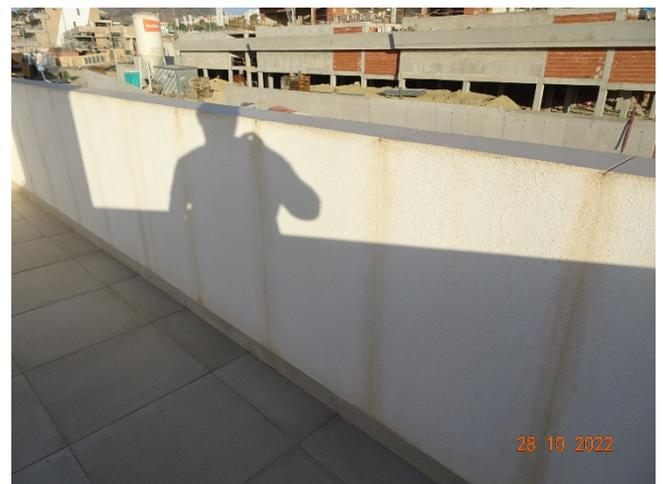
Las fachadas de los edificios presentan de forma generalizada manchas por escorrentía. Las Villas no presentan este tipo de daños debido a que, en su ejecución, se han incorporado en los antepechos de cubierta como remate la albardilla con goterón que evita la aparición de estas patologías. La ausencia de vierteaguas con la consecuente escorrentía...

Además, el revestimiento de las fachadas está cuarteado, también de forma generalizada en la totalidad de los bloques.

- En cuanto a las manchas por escorrentía, vienen originadas por la inexistencia de albardilla con goterón en el antepecho de cubierta y por la acumulación de tierra y suciedad en las juntas del gres colocadas en capa fina sin goterón, en el remate del antepecho de cubierta.

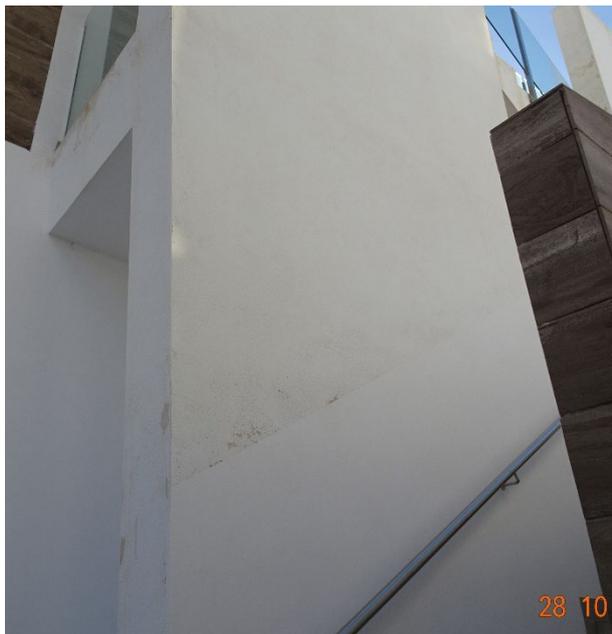
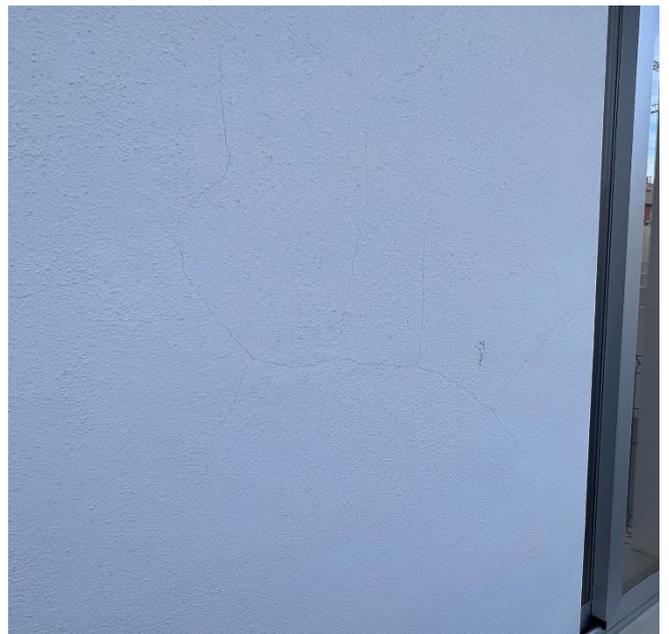
El revestimiento de pintura de las fachadas está cuarteado, también de forma generalizada en la totalidad de los bloques. Este daño ha sido apercebido por la promotora y en las nuevas construcciones que se están realizando están utilizando un nuevo tipo de pintura con un comportamiento más elástico.

- El origen del cuarteado del revestimiento de fachada puede venir dado por haberse aplicado sobre una superficie inadecuada (con presencia de polvo, suciedad o húmeda), pudiendo afectar la adherencia del revestimiento.

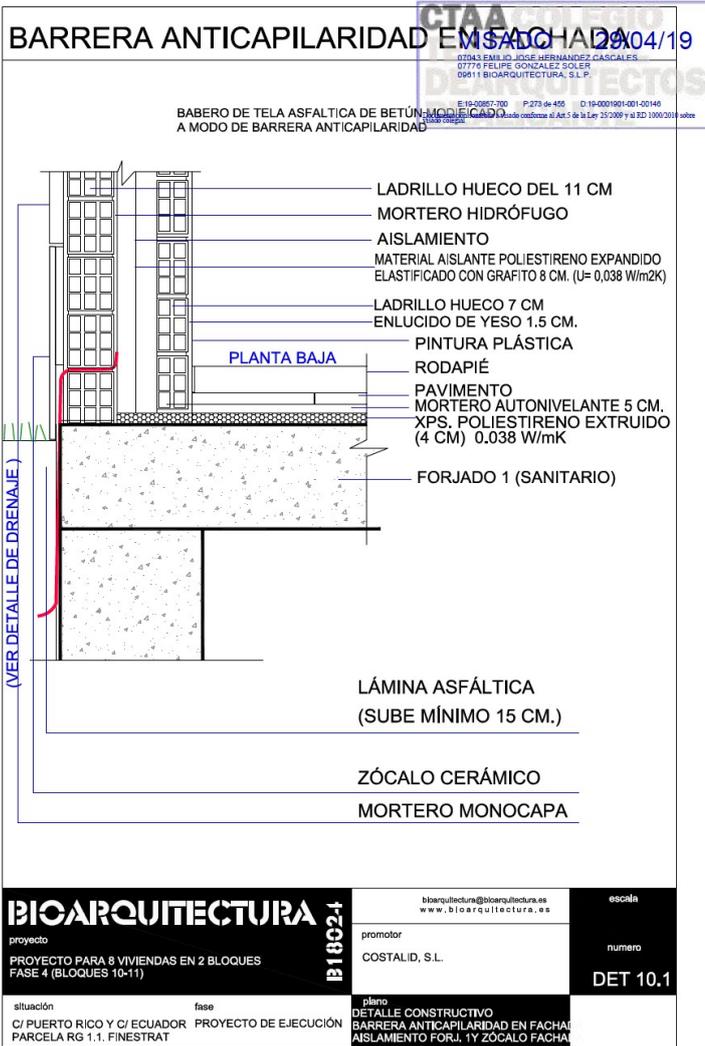
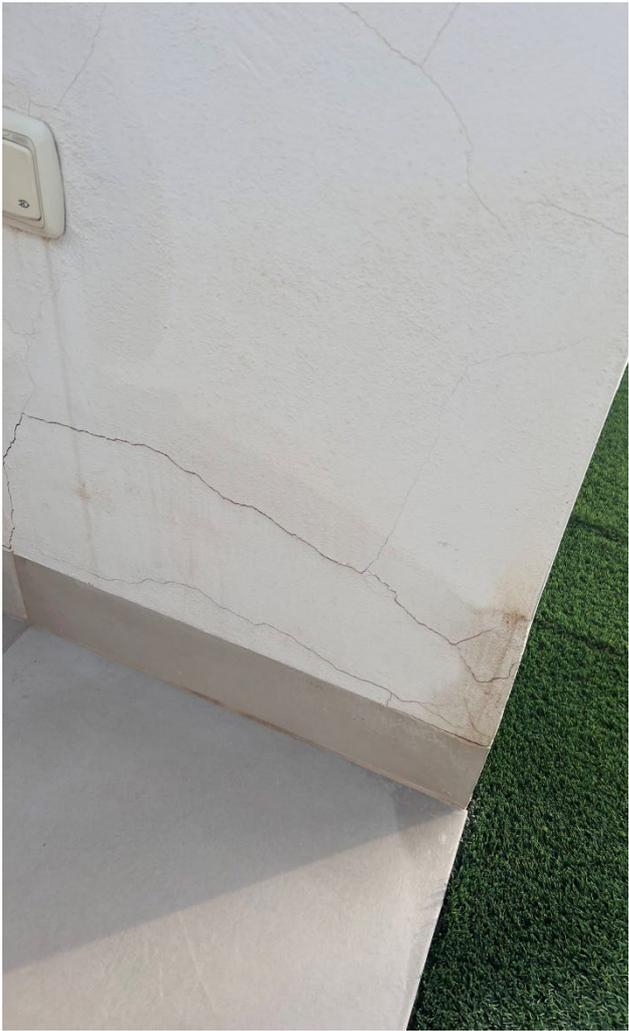
Según proyecto de ejecución, se han ejecutado “barreras anticapilaridad” en los arranques de fachada, lo que supondría que se ha perforado o deteriorado y no está cumpliendo su función o que no se ha ejecutado en la realidad, no estando de acuerdo al proyecto.

- Ausencia o deterioro de la barrera de impermeabilización: si la fachada carece de una barrera adecuada de impermeabilización, o si esta está deteriorada o dañada, el agua del suelo puede infiltrarse en los muros y ascender por capilaridad. Esto ocurre especialmente en materiales porosos como el ladrillo, la piedra o el mortero.
- Deficiente sistema de drenaje: la falta de un sistema de drenaje eficiente alrededor de la fachada puede permitir que el agua se acumule en el suelo cercano al muro. Esto aumenta el riesgo de humedad por capilaridad, ya que el agua subterránea puede penetrar en el material de construcción y migrar hacia arriba.

Previo a cualquier reparación, se debería realizar catas para comprobar si se ha ejecutado la denominada “Barrera anticapilaridad” que se indica en proyecto y si esta presenta daños y no permite que realice su función adecuadamente.

No obstante, se propone para la reparación de este daño el tratamiento de las humedades por capilaridad mediante la realización de taladros e inyección de emulsión a base de silanos y siloxanos, consiguiendo así una impregnación interior hidrorrepelente.

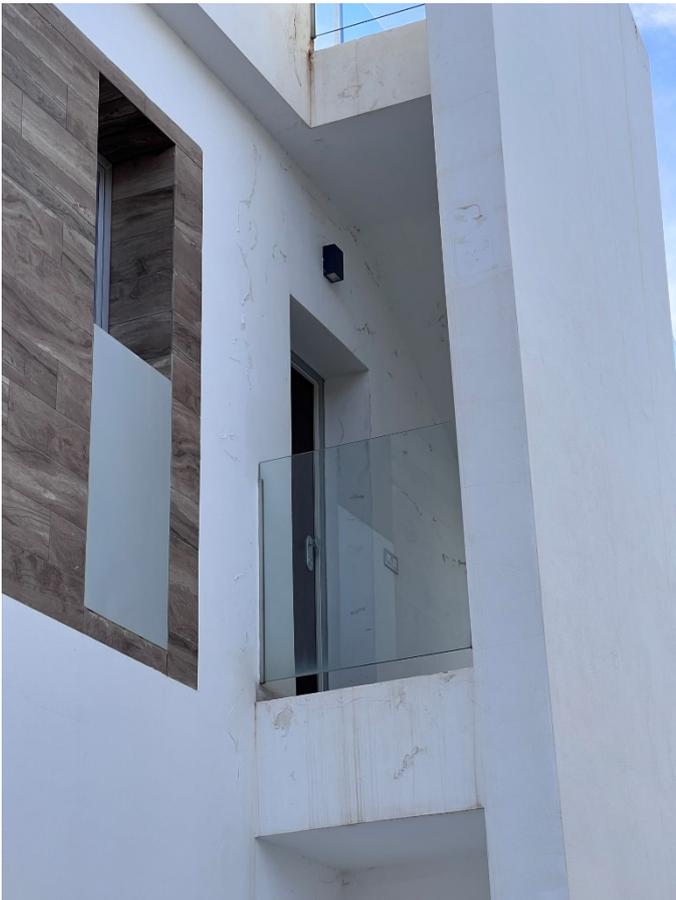
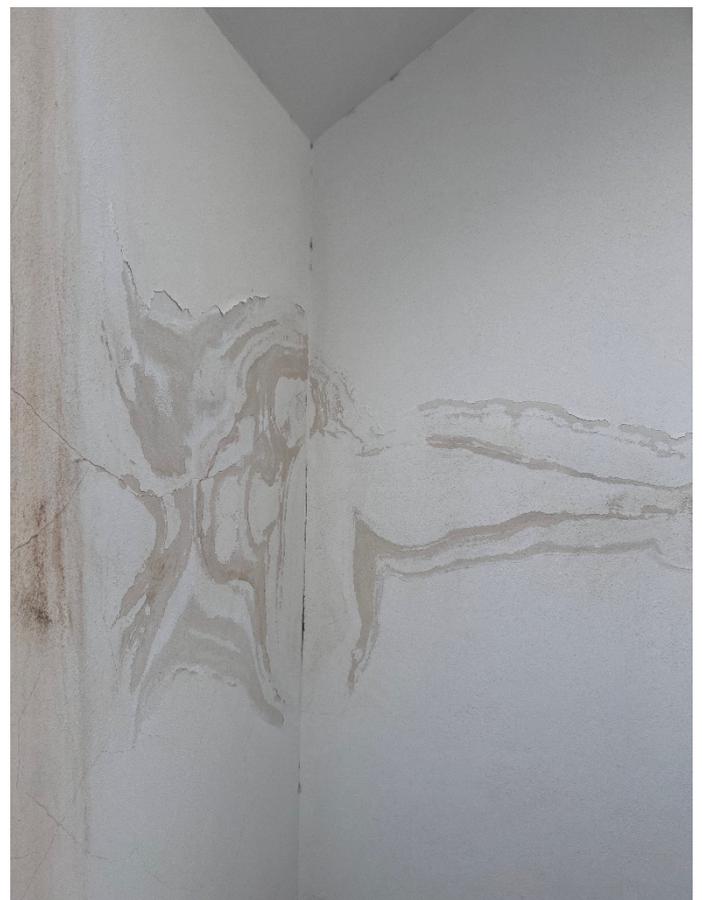
En algunos puntos de fachada se han podido observar la aparición de manchas y desconchado de pintura. **Incluso ha habido una vivienda en la Fase II, que la constante aparición y filtración de agua en fachada le ha originado moho en el exterior e interior de la vivienda en la zona de acceso a la misma.** Además, este tipo de filtraciones provocan el desconchado de la pintura exterior lo que facilita su localización a simple vista.

- Defectos en la impermeabilización: si la fachada no cuenta con una adecuada barrera de impermeabilización o si esta se encuentra deteriorada, el agua de lluvia o la humedad pueden infiltrarse a través de grietas, juntas mal selladas o poros en los materiales de construcción. Estas infiltraciones pueden generar filtraciones y favorecer el crecimiento de moho en áreas expuestas a la humedad.

- Deficiencias en las ventanas y puertas: las ventanas y puertas mal instaladas, con juntas deterioradas o sin un adecuado sellado, pueden permitir la entrada de agua en la fachada. Esto puede dar lugar a filtraciones y, si no se resuelve, conducir al crecimiento de moho en las zonas afectadas.

- Para una correcta subsanación del origen de las filtraciones de fachada se propone lo siguiente:
 - Realizar una inspección y diagnóstico certero acerca del origen de las filtraciones en fachada.
 - Reparar grietas y juntas mal selladas para evitar la filtración y acumulación de agua en esos puntos, mediante aplicación de selladores o masillas impermeables para asegurar una barrera hermética.
 - En caso de que la barrera de impermeabilización esté dañada o mal ejecutada será necesario aplicar un sistema de impermeabilización, mediante aplicación de membranas impermeabilizantes, revestimientos elastoméricos o pinturas impermeables en las zonas afectadas.

- Si el origen de las filtraciones procede por una falla en la impermeabilización de la cubierta-terraza solárium, se deberá reparar en ella tal y como se indicará en el siguiente apartado (Cubierta).

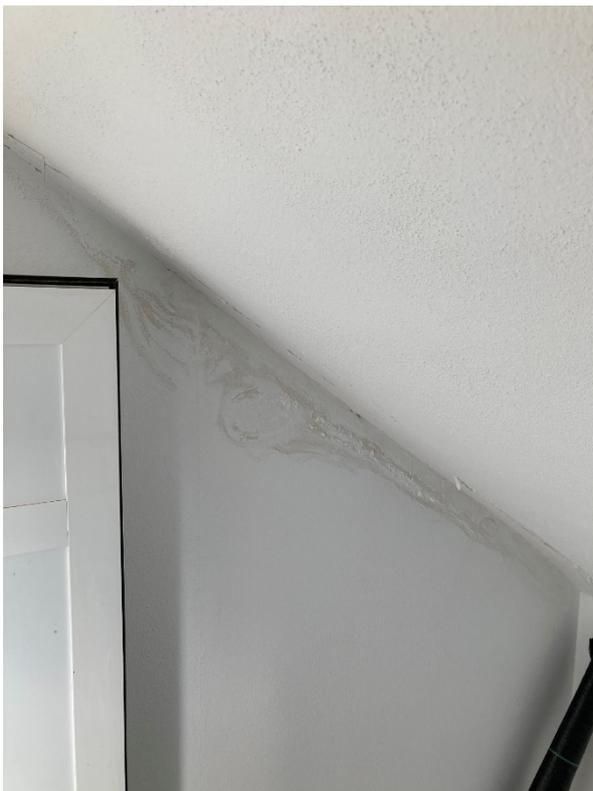
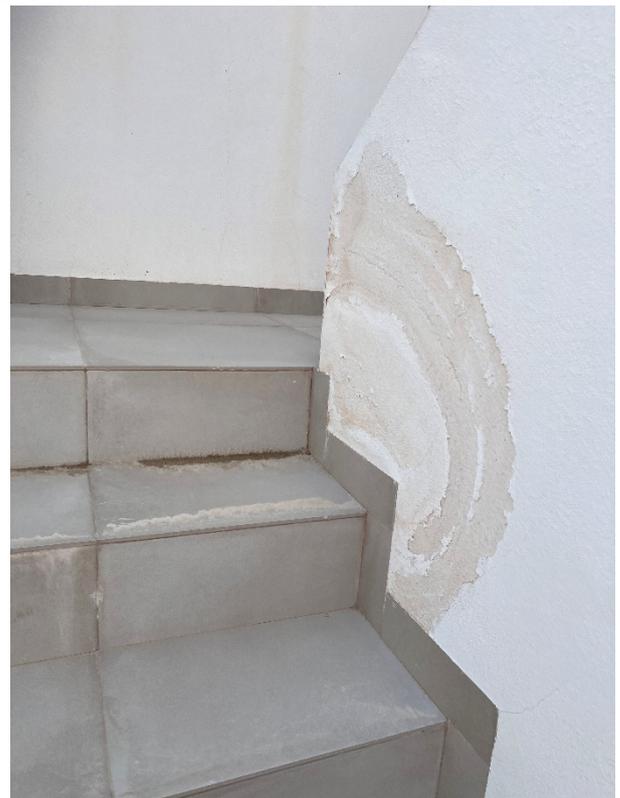
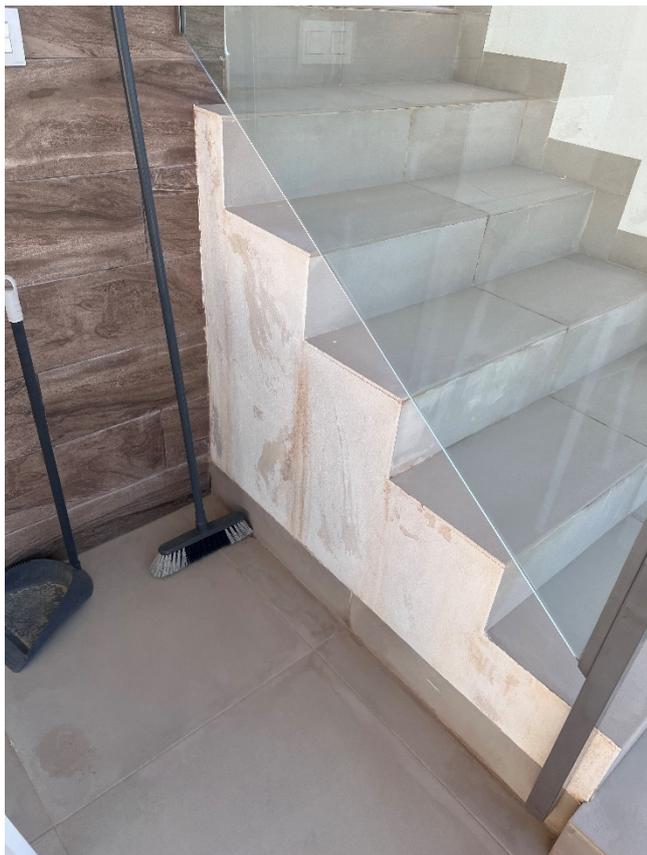
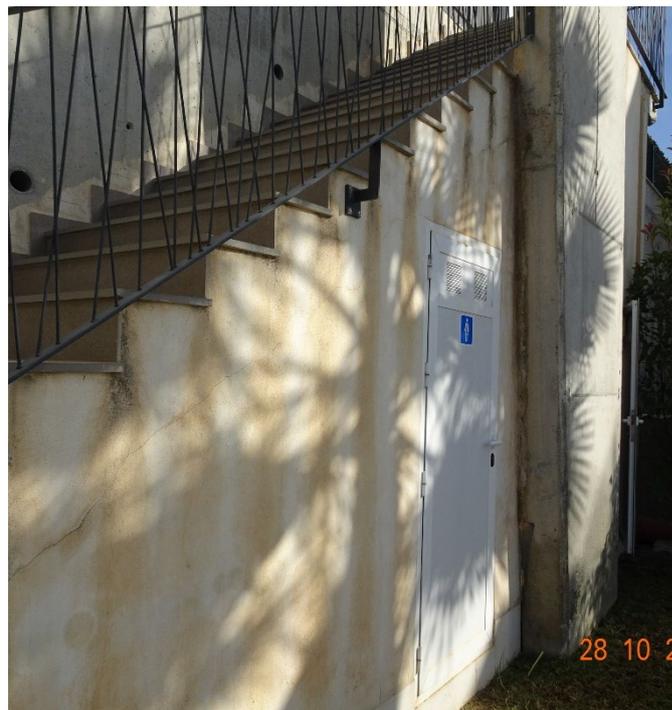
Distintas escaleras exteriores presentan filtraciones que derivan en patologías en fachada (filtraciones y desconchado de pintura) o, incluso, en interior de viviendas, en trastero. No obstante,

Por lo tanto, que se estén ocasionando estas filtraciones indica que la impermeabilización está dañada o mal ejecutada y por eso no cumple su función o no se ha llevado a cabo su colocación en la realidad.

Además, la carencia de goterones en escaleras provoca que se originen también manchas por escorrentía en los paramentos verticales de fachada y facilita la filtración a través de ella.

- La impermeabilización existente está deteriorada o en la ejecución se vio dañada o perforada lo cual explicaría su ineficacia funcional.
- No se ha ejecutado en la realidad la impermeabilización de las escaleras exteriores, creando un punto conflictivo por el que pueden aparecer patologías que dañen el exterior e interior de las viviendas afectando a la habitabilidad de las mismas.

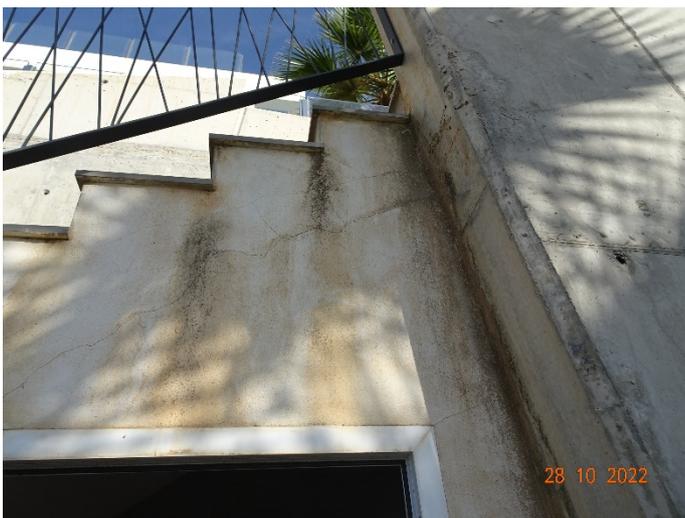
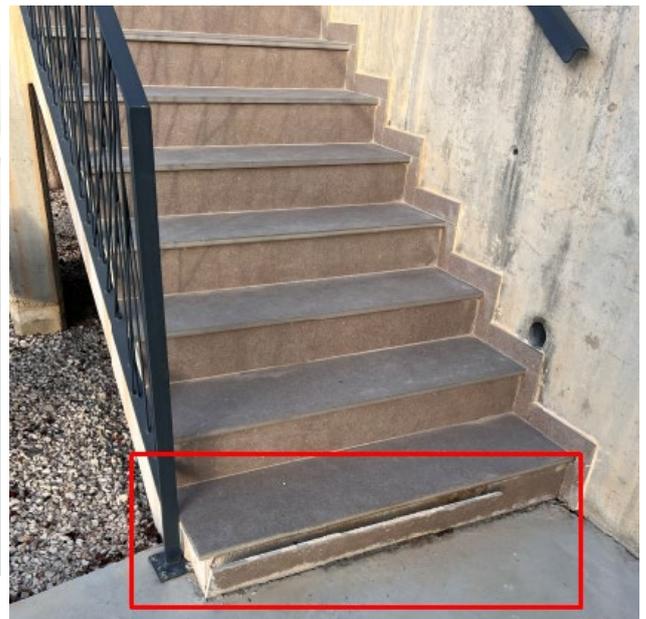
Se han producido grietas, en el encuentro de la losa de escalera con el muro de fachada. Tal y como se puede apreciar en las fotografías, las grietas se repiten casi en la totalidad de la losa de escalera y su tan temprana aparición indica problemas y patologías que no se deben al uso o falta de mantenimiento. Además se han producido, roturas y desprendimientos de algunas piezas de aplacado de las escaleras que comunican los bloques con la piscina.

- Movimientos estructurales: Las grietas pueden ser el resultado de movimientos o asentamientos diferenciales entre la losa de escalera y el muro de fachada. Estos movimientos pueden deberse a cambios en las condiciones del suelo, como la consolidación diferencial, la expansión o contracción del terreno, o la presencia de cargas adicionales sobre la estructura.
- Deficiencias en el diseño estructural: La falta de refuerzo adecuado en el encuentro entre la losa de escalera y el muro de fachada puede contribuir a la formación de grietas. Un diseño inadecuado o la falta de elementos de transferencia de carga entre ambos elementos pueden ocasionar tensiones excesivas y fisuras en esa zona.

- Evaluación y diagnóstico: previamente se debe realizar una inspección detallada para determinar la causa de las grietas y evaluar su alcance. El diagnóstico preciso permitirá establecer las medidas correctivas adecuadas.

- Estabilización estructural: si se determina que las grietas son consecuencia de movimientos estructurales, es necesario abordar las deficiencias subyacentes en la estructura.

- Reparación de las grietas: una vez que la estructura se haya estabilizado, se procederá a reparar las grietas en sí mismas. Este proceso puede incluir la limpieza y el saneamiento de las grietas, el llenado con materiales de reparación adecuados, como morteros epoxi o cementos modificados, y el sellado de las grietas para evitar la infiltración de agua y la propagación de las fisuras.

- Acabado y protección: después de la reparación de las grietas, se debe proceder al acabado y protección de la zona afectada. Esto puede incluir la aplicación de revestimientos o pinturas especiales para proteger la superficie y mejorar su apariencia estética. También se pueden tomar medidas adicionales, como la

instalación de juntas de dilatación o elementos de absorción de vibraciones, para prevenir la aparición de nuevas grietas en el futuro.

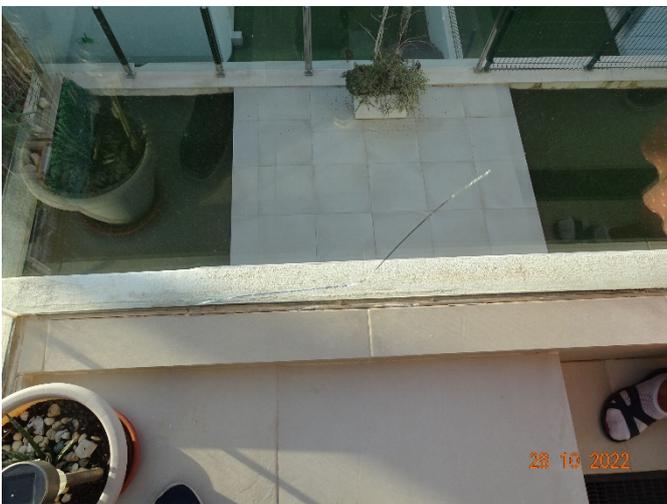
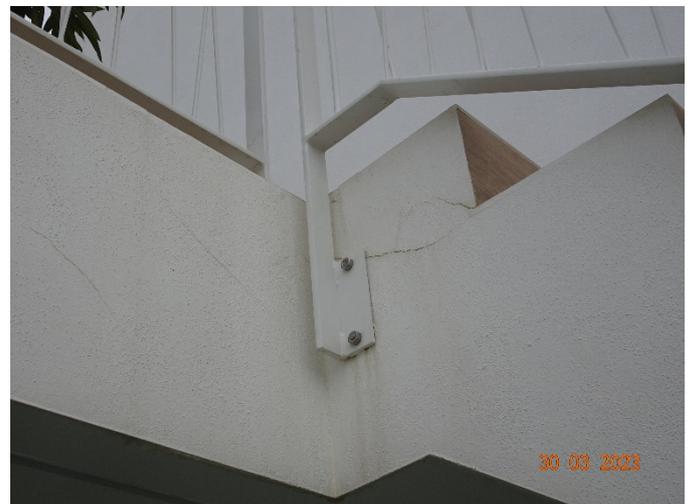
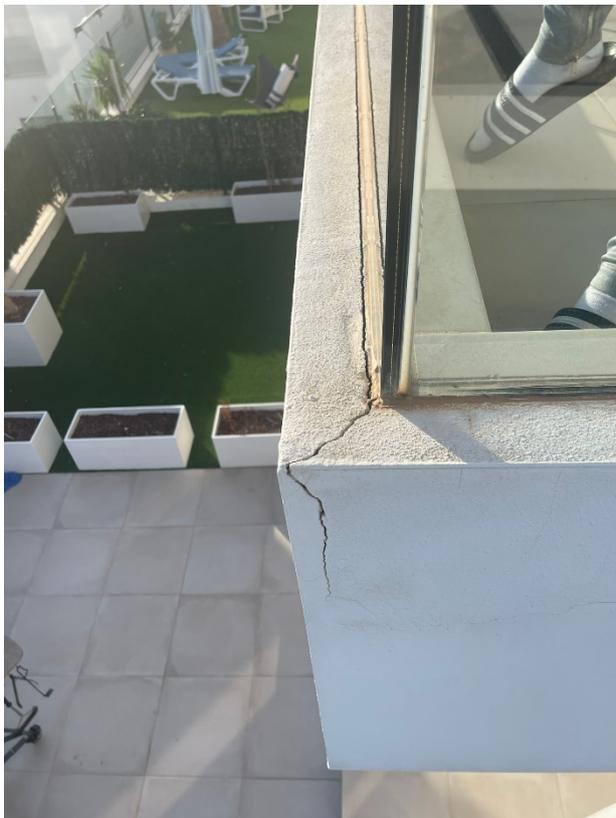
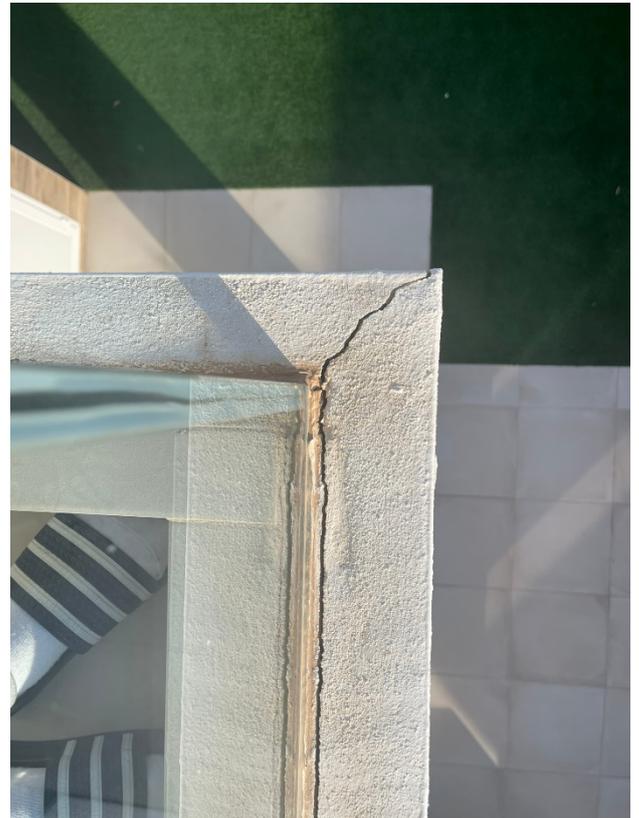
Se han producido roturas de algunos vidrios de barandillas y en algunas esquinas de frente de forjado se han producido fisuras considerables, tal y como se puede comprobar en las siguientes imágenes:

- Impacto físico: un golpe o impacto directo sobre el vidrio de la barandilla puede causar su rotura. Esto puede ocurrir debido a acciones accidentales, vandalismo, caída de objetos pesados o cualquier otro evento que ejerza una fuerza significativa sobre el vidrio.
- Sobrecarga o presión excesiva: si la barandilla de vidrio está diseñada para soportar una carga determinada y se aplica una carga excesiva sobre ella, ya sea debido al uso inadecuado o al incumplimiento de las especificaciones de diseño, el vidrio puede romperse. Esto puede ocurrir, por ejemplo, si una persona se apoya con fuerza o se inclina sobre el vidrio, superando su capacidad de resistencia.
- Defectos en la instalación: una instalación deficiente de la barandilla, como una fijación inadecuada del vidrio al marco o una mala alineación, puede generar tensiones y esfuerzos desiguales que podrían provocar su rotura.

Por otro lado, las grietas que se han producido en algunos frentes de forjado, en zonas de colocación de barandillas pueden estar causadas por:

- Falta de juntas de dilatación o juntas inadecuadas: las juntas de dilatación son elementos diseñados para permitir la expansión y contracción de los materiales debido a cambios de temperatura o a movimientos estructurales. Si no se han previsto juntas de dilatación adecuadas en la zona de conexión entre la barandilla y el frente de forjado, las tensiones generadas por los movimientos pueden resultar en la formación de grietas.
- Deficiencias en la fijación o sujeción de la barandilla: si la barandilla no está correctamente fijada o anclada al frente de forjado, puede producirse un desplazamiento relativo entre la barandilla y la estructura. Este desplazamiento puede generar tensiones y esfuerzos concentrados en el frente de forjado, lo que aumenta el riesgo de aparición de grietas.

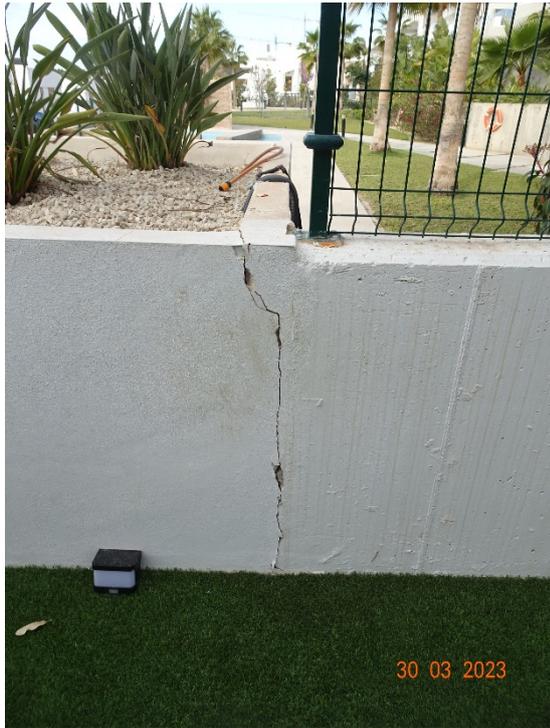
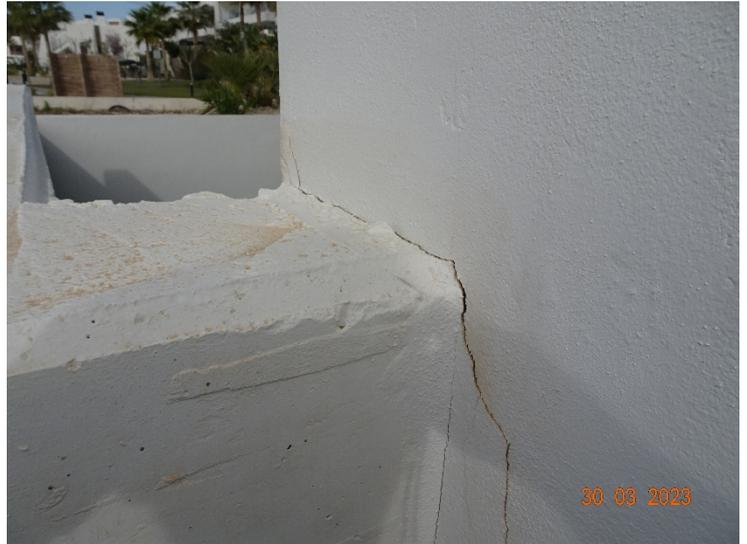
En los encuentros de muros de parcela perimetrales entre los de tipología de hormigón armado y los de fábrica de ladrillo se han producido grietas tanto horizontales como verticales.

- Movimientos diferenciales: los muros de hormigón armado y los muros de hormigón de fábrica de ladrillo pueden tener diferentes comportamientos frente a los movimientos del suelo o asentamientos diferenciales. Si uno de los muros se asienta o mueve más que el otro, puede generar tensiones en el punto de encuentro, lo que podría dar lugar a la formación de grietas.

- Deficiencias en la junta de dilatación: si no se ha previsto una junta de dilatación adecuada en el encuentro entre los dos tipos de muros, las variaciones de temperatura y la dilatación térmica de los materiales pueden generar tensiones y fisuras en esa zona.

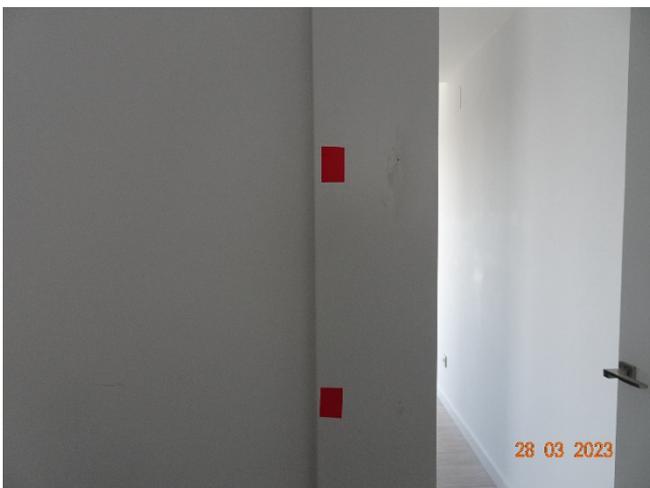
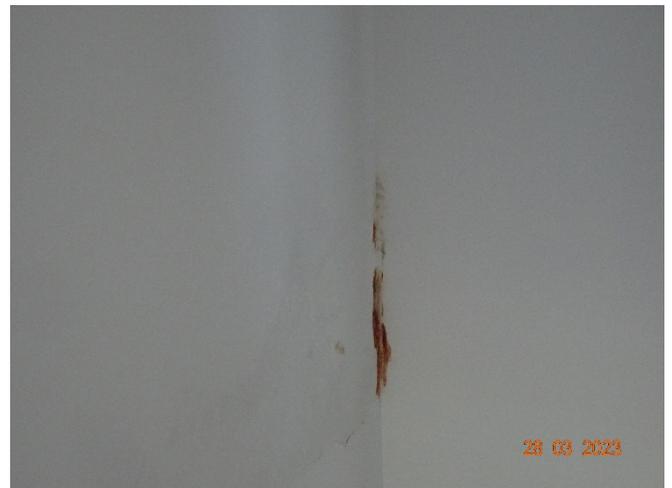
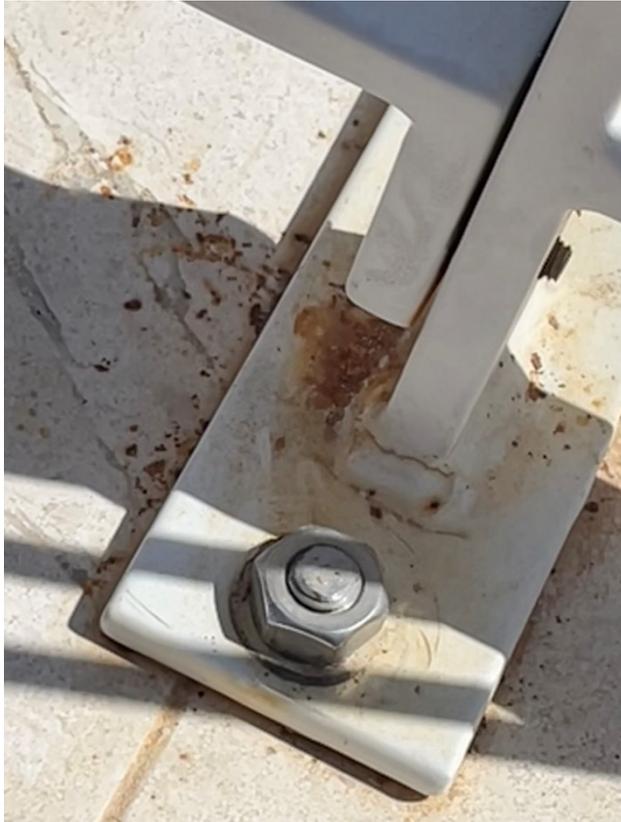
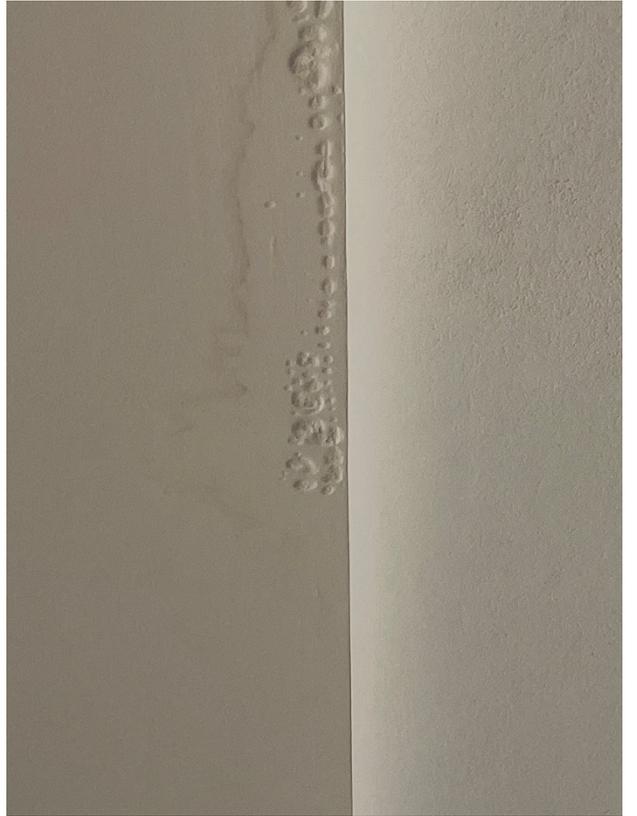
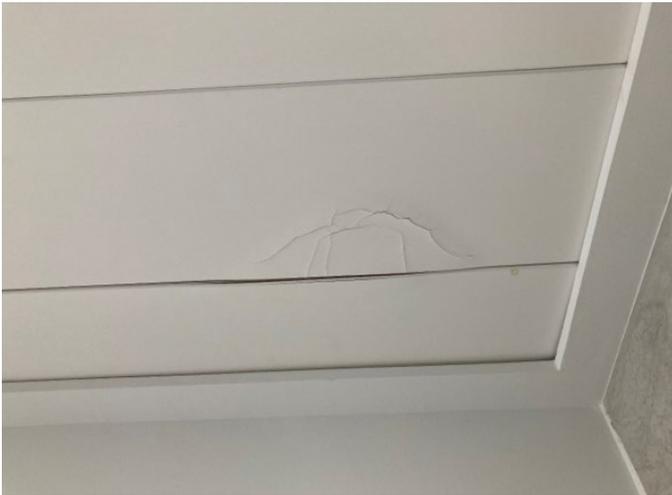
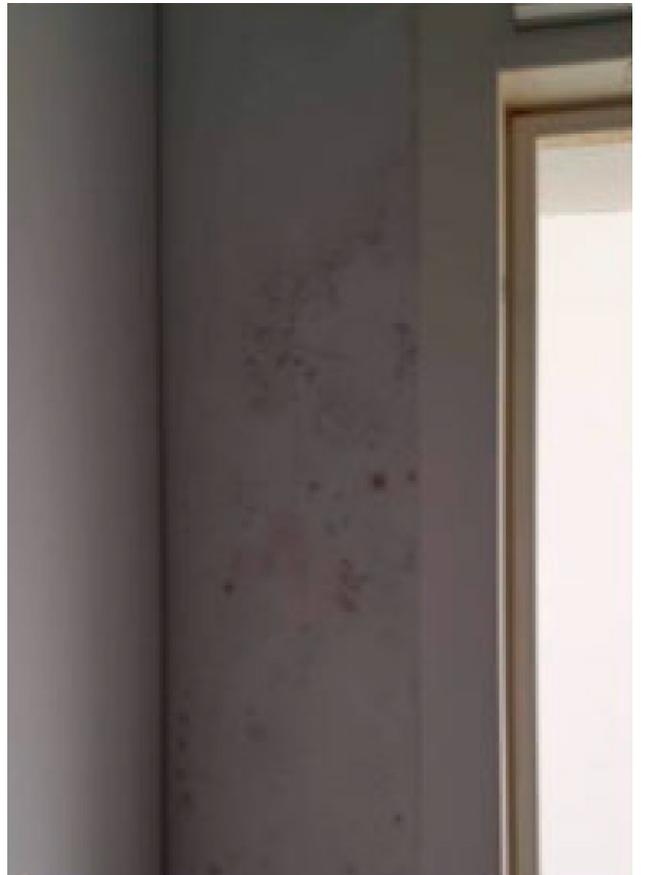
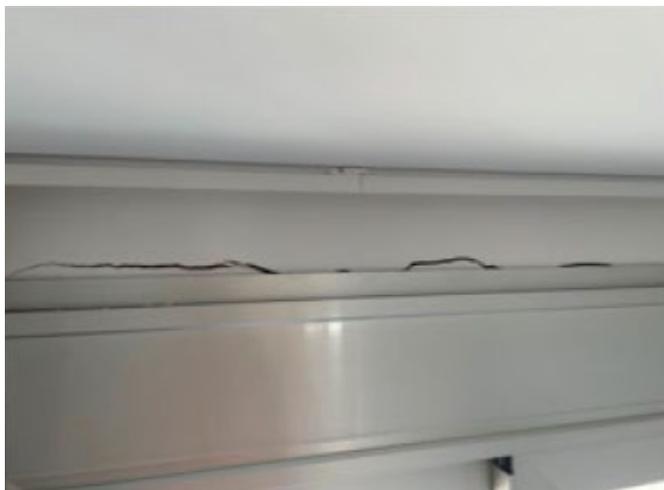
En el interior de algunas viviendas se ha denunciado por parte de diversos propietarios la aparición de filtraciones, grietas, desperfectos e incluso moho. Algunos de los daños interiores s

Tal y como se indica en la imagen que se adjunta, estos daños pueden llegar a afectar y comprometer considerablemente la salubridad habitabilidad, además del confort de los usuarios, ya que en la vivienda en la que se ha originado moho, viven unos padres con un niño que tiene asma.

- Reparación de grietas en paramento de yeso interior, vertical y horizontal, mediante picado del revestimiento y aplicación de plaste en polvo.
- Revestimiento interior mediante acabado bicapa de pintura plástica.

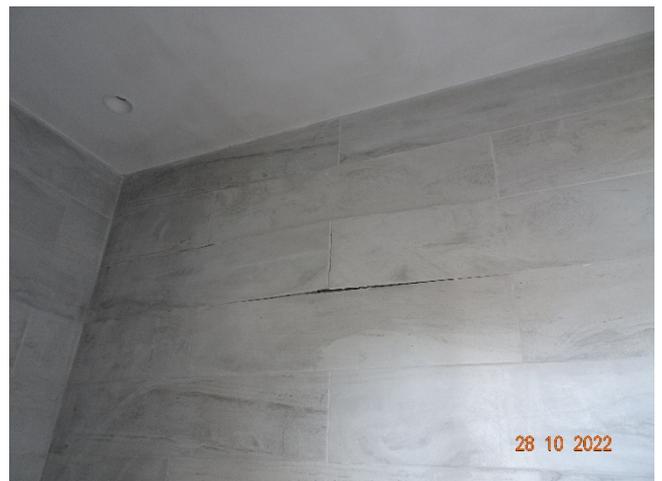
Los aseos de piscina están situados en el espacio bajo escalera exterior que comunica a la zona de piscina. El interior de los baños presenta abombamiento y desprendimiento del alicatado, originando el riesgo a que una pieza se pueda desprender y caer sobre cualquier usuario.

- Humedad y filtraciones: si el muro alicatado está expuesto a una fuente constante de humedad, como filtraciones de agua del terreno, esto puede debilitar la adhesión del alicatado y provocar abombamientos y desprendimientos. La presencia de agua constante o humedad excesiva en la zona puede deteriorar los materiales de adhesión y causar problemas en la adherencia del azulejo al sustrato.

- Deficiencias en la instalación: una instalación deficiente del alicatado, como un mal uso del adhesivo o una preparación inadecuada del sustrato, puede comprometer la adhesión del azulejo al muro. Si el adhesivo no se aplica correctamente o si el sustrato no se ha preparado adecuadamente, es más probable que ocurran problemas de abombamiento y desprendimiento.

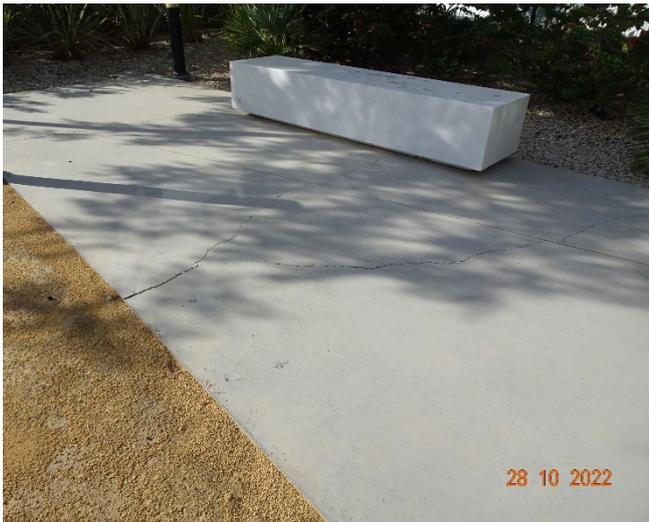
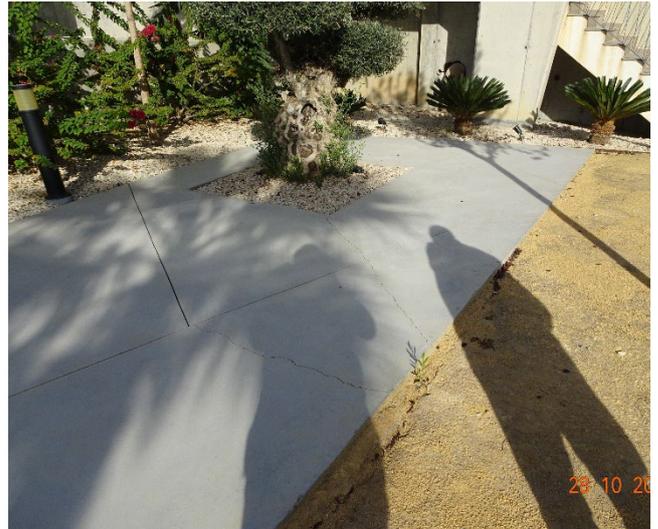
IMAGEN

En zonas de jardín se han producido grietas en el pavimento de hormigón fratasado.

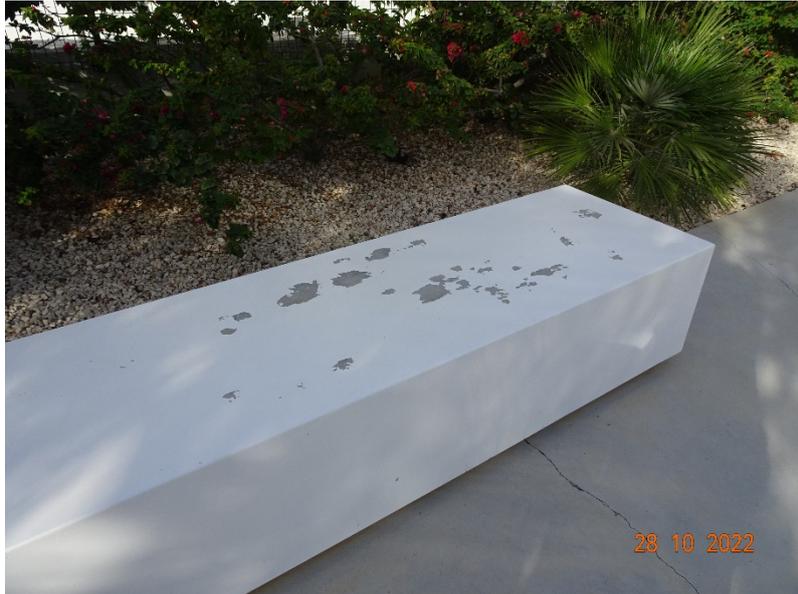
- Plazas de aparcamiento

El origen de este desconchado de pintura puede estar determinado por:
