**DICTAMEN PERICIAL SOBRE PATOLOGÍAS Y DEFECTOS
DE CONSTRUCCIÓN EN COMPLEJO RESIDENCIAL**

**SERGIO CHINCHILLA ORTEGA
ARQUITECTO TÉCNICO**

Que, por encargo del representante legal de **la Comunidad de Propietarios del Complejo Residencial Campana Bay, con CIF: H-01828524** y domicilio en C/ Puerto Rico y Ecuador, S/N, 03509 de Finestrat (Alicante), el técnico que suscribe redacta el presente dictamen pericial.

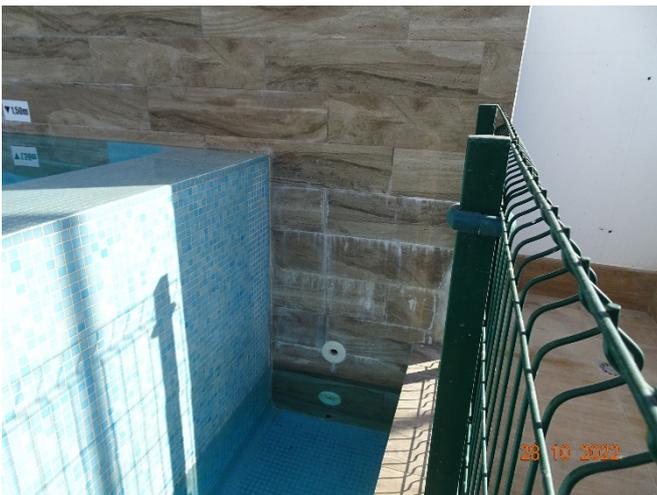
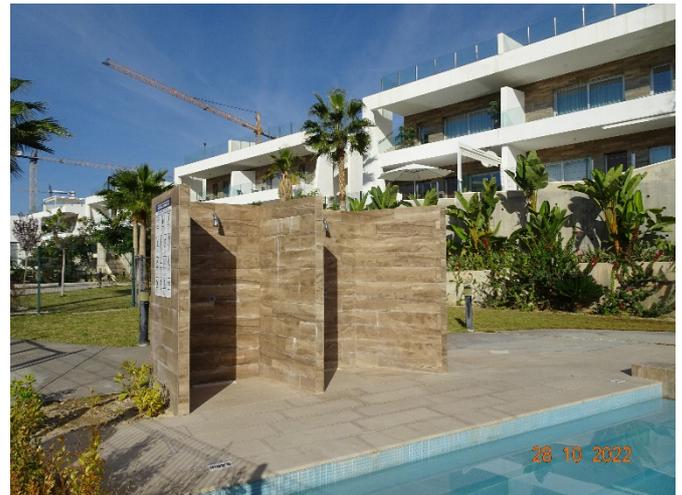
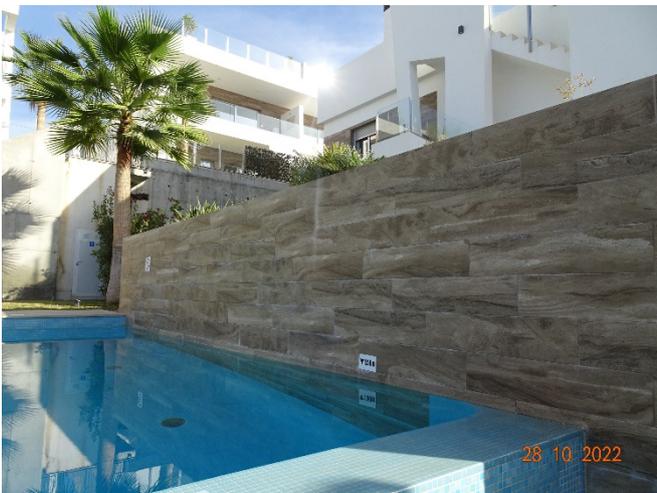
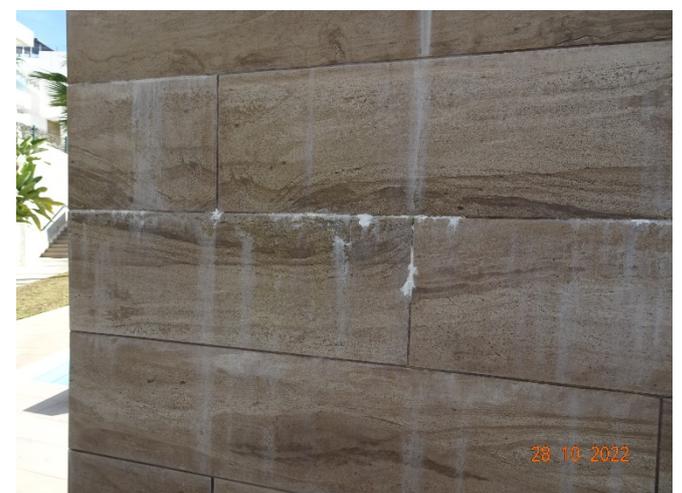
También han aparecido en los aplacados y duchas de piscina eflorescencias (misma patología que en los aplacados de fachada), pero en esta zona, los daños presentan una mayor evolución.

- La presencia de agua en la fachada, ya sea por filtraciones, condensación o exposición directa a la lluvia, puede disolver las sales minerales presentes en los materiales de construcción, como los morteros, adhesivos o las propias cerámicas. A medida que el agua se evapora, las sales se cristalizan y forman las eflorescencias.
- También, cabe considerar, que pueden estar producidas porque algunos materiales de construcción, como los morteros o adhesivos utilizados para fijar el aplacado cerámico, pueden contener sales o aditivos que, al reaccionar con el agua o el aire, generan las eflorescencias.

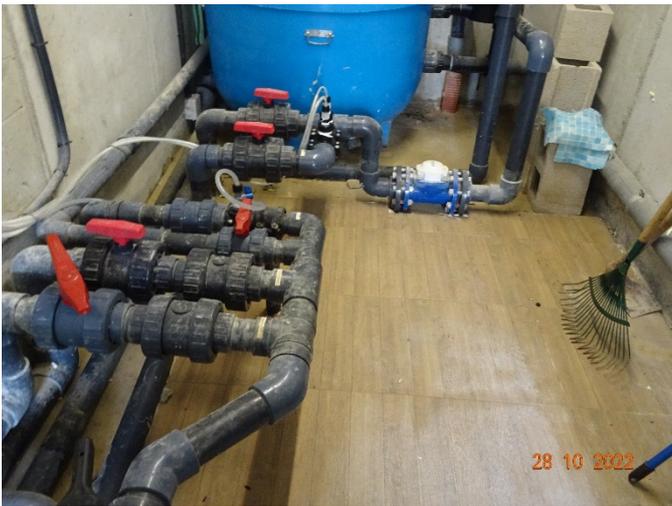
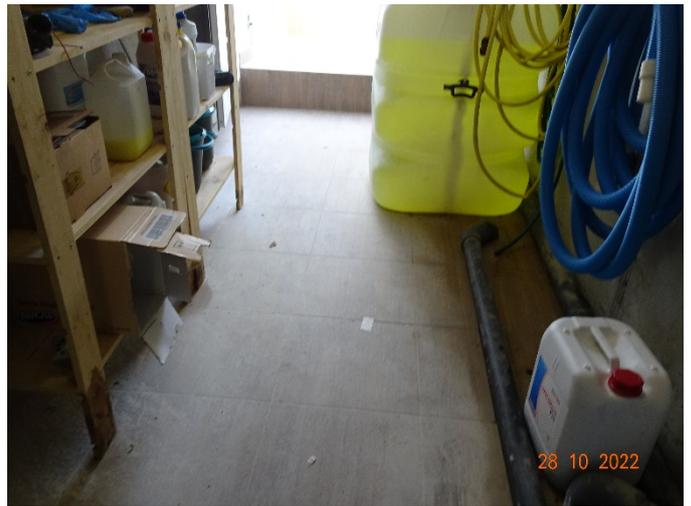
El cuarto de instalaciones de la piscina se encuentra en una cota de nivel inferior y no dispone de evacuación de pluviales, por lo que, en caso de que se produjera la entrada de agua en el mismo, se acumularía y podría llegar a inundarse, dañando las instalaciones interiores. Se adjunta a

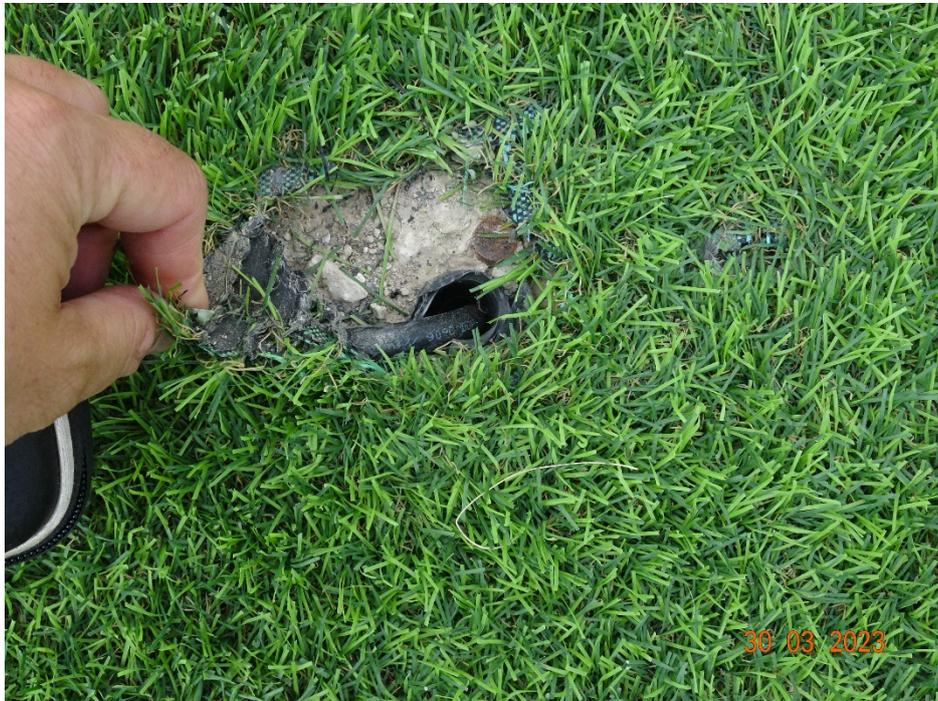
Cabe destacar, que es un suceso puntual, que se ha ocasionado en solo una vivienda, pero requiere de una intervención inmediata (retirada del cableado eléctrico exterior) para evitar posibles accidentes a los propietarios.

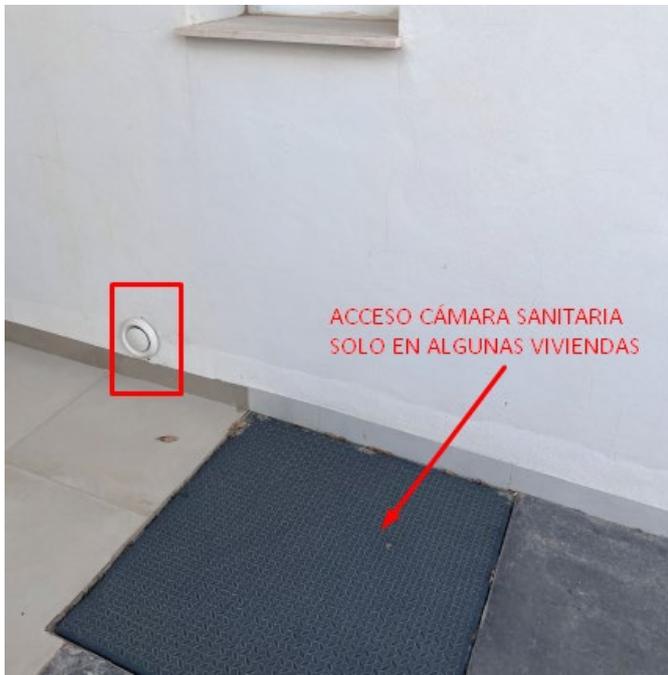
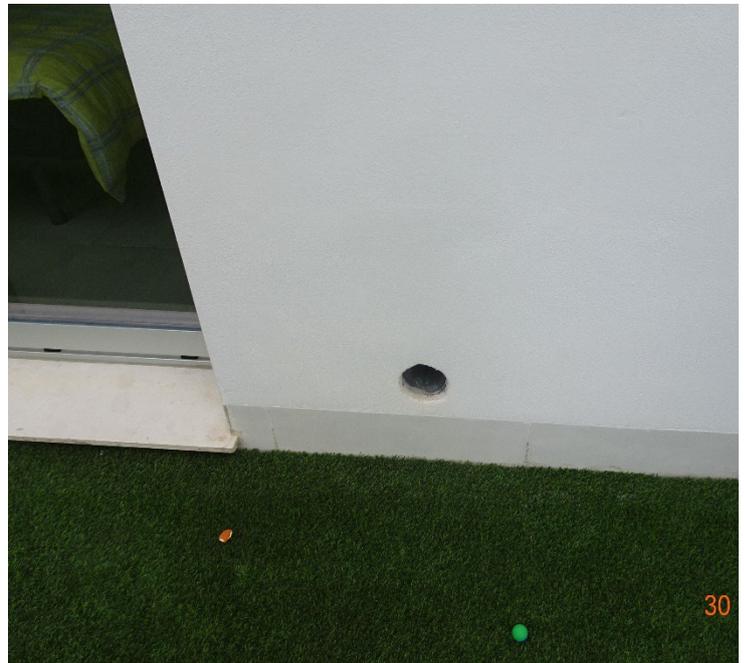
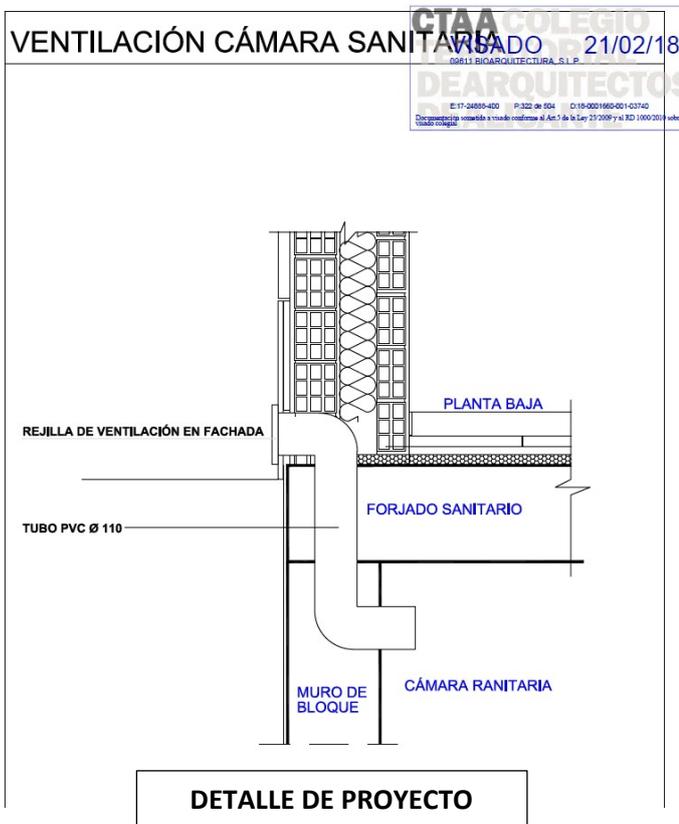
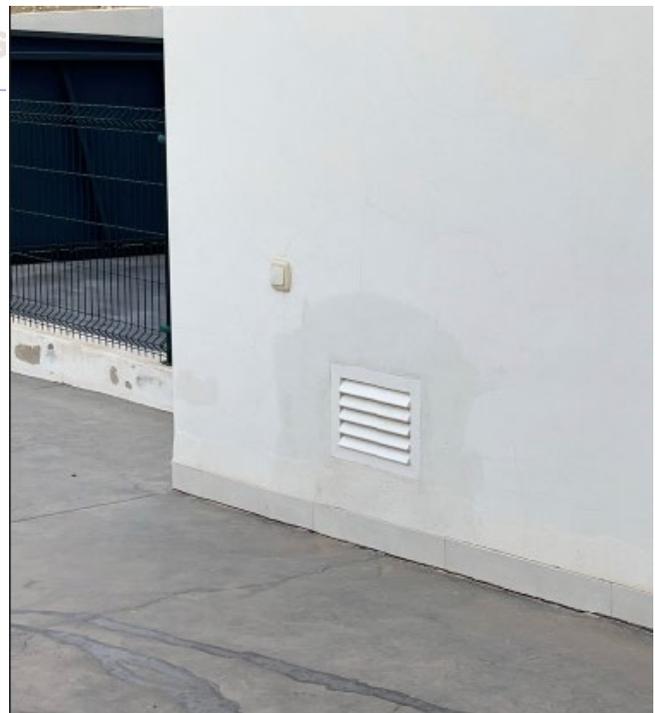
- Cámaras sanitarias:

La totalidad de los bloques de apartamentos dispone de una cámara sanitaria de 1,60 m de altura. En distintas **viviendas la constante acumulación de humedad en su interior ha provocado manchas de humedad y filtraciones en fachada**. Por parte de la promotora, **se han reconocido estos daños y se han realizado intervenciones de reparación de este tipo de patologías en algunas viviendas**, mediante la colocación de un tubo de PVC de 110 mm y rejilla de ventilación, que comunica la cámara sanitaria con el exterior. Se adjunta detalle previsto en proyecto.

Además, los propietarios de las viviendas denuncian que, al accionar el aire acondicionado en sus viviendas, este huele mucho a humedad, por lo que el origen de este hecho también puede estar provocado en la acumulación de humedad de la cámara sanitaria.

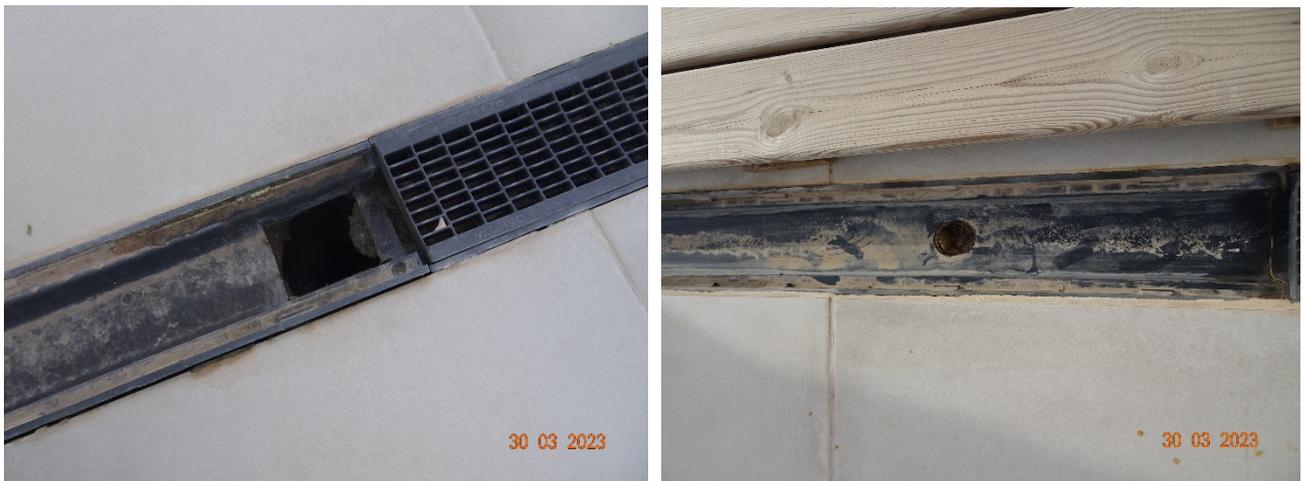
Sin embargo, en muchas ocasiones los propietarios denuncian que las bajantes pluviales se obstruyen con facilidad y dejan de cumplir su función favoreciendo las inundaciones y filtraciones de las bajantes pluviales. Ante la repetición de estos problemas se valoran a continuación las siguientes posibles causas:

- Falta de mantenimiento: si los sistemas de evacuación de pluviales no reciben un mantenimiento regular, como la limpieza de canalones, bajantes y sumideros, es más probable que se acumulen hojas u otros residuos que obstruyan el flujo de agua. Esta obstrucción puede hacer que el agua se desborde o retroceda hacia la vivienda, causando filtraciones.
