**DICTAMEN PERICIAL SOBRE PATOLOGÍAS Y DEFECTOS
DE CONSTRUCCIÓN EN COMPLEJO RESIDENCIAL**

**SERGIO CHINCHILLA ORTEGA
ARQUITECTO TÉCNICO**

Que, por encargo del representante legal de **la Comunidad de Propietarios del Complejo Residencial Campana Bay, con CIF: H-01828524** y domicilio en C/ Puerto Rico y Ecuador, S/N, 03509 de Finestrat (Alicante), el técnico que suscribe redacta el presente dictamen pericial.

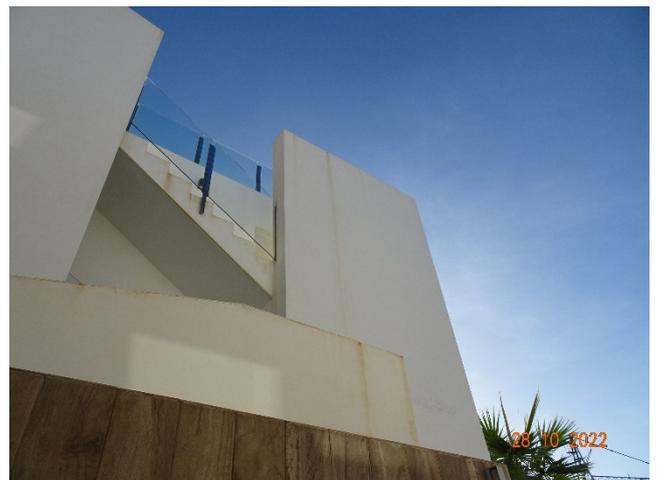
Las fachadas de los edificios presentan de forma generalizada manchas por escorrentía. Las Villas no presentan este tipo de daños debido a que, en su ejecución, se han incorporado en los antepechos de cubierta como remate la albardilla con goterón que evita la aparición de estas patologías. La ausencia de vierteaguas con la consecuente escorrentía...

Además, el revestimiento de las fachadas está cuarteado, también de forma generalizada en la totalidad de los bloques.

- En cuanto a las manchas por escorrentía, vienen originadas por la inexistencia de albardilla con goterón en el antepecho de cubierta y por la acumulación de tierra y suciedad en las juntas del gres colocadas en capa fina sin goterón, en el remate del antepecho de cubierta.

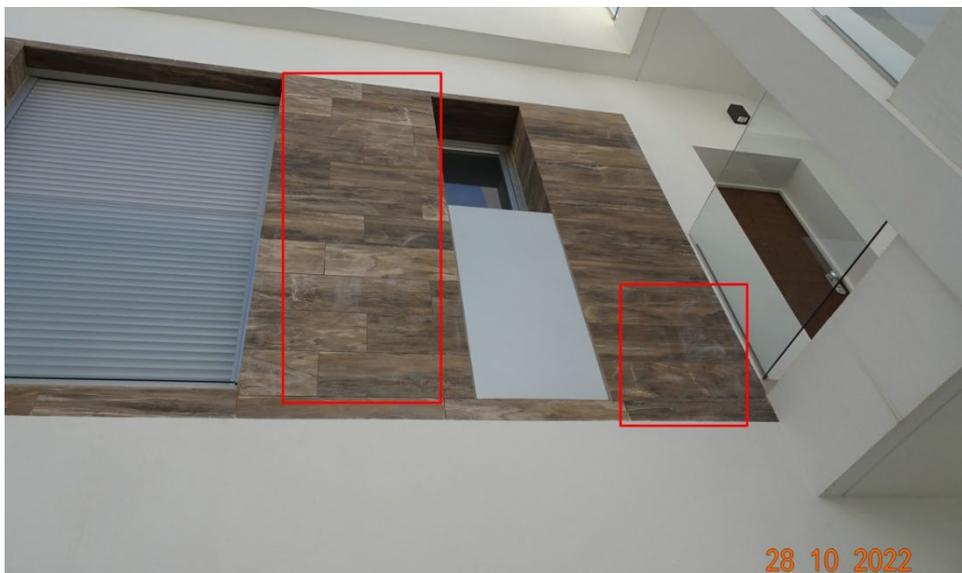
DETALLE DE PROYECTO

En diversos puntos de los aplacados cerámicos de fachada, también se han producido eflorescencias.

Las eflorescencias son depósitos de sales minerales que se forman en la superficie de los materiales de construcción, como el aplacado cerámico, cuando el agua transporta esas sales desde el interior del material hacia la superficie y se evaporan. Estos depósitos suelen presentarse en forma de manchas o cristales blancos. Es importante señalar que las eflorescencias generalmente no representan un problema estructural grave, pero pueden afectar la apariencia estética de la fachada y la integridad del aplacado cerámico reduciendo su vida útil.

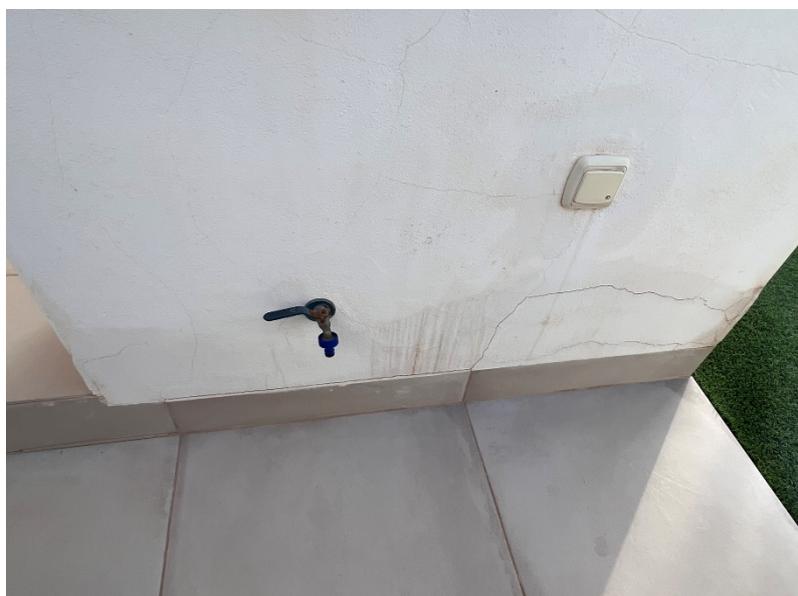
DETALLE DE PROYECTO

Según proyecto de ejecución, se han ejecutado “barreras anticapilaridad” en los arranques de fachada, lo que supondría que se ha perforado o deteriorado y no está cumpliendo su función o que no se ha ejecutado en la realidad, no estando de acuerdo al proyecto.

Se adjunta captura de pantalla extraída de un plano de detalle denominado “*Barrera anticapilaridad*” procedente del “*Proyecto para 8 Viviendas en 2 Bloques Fase IV (Bloques 10-11)*” y una fotografía de los daños producidos por capilaridad.

- Ausencia o deterioro de la barrera de impermeabilización: si la fachada carece de una barrera adecuada de impermeabilización, o si esta está deteriorada o dañada, el agua del suelo puede infiltrarse en los muros y ascender por capilaridad. Esto ocurre especialmente en materiales porosos como el ladrillo, la piedra o el mortero.
- Deficiente sistema de drenaje: la falta de un sistema de drenaje eficiente alrededor de la fachada puede permitir que el agua se acumule en el suelo cercano al muro. Esto aumenta el riesgo de humedad por capilaridad, ya que el agua subterránea puede penetrar en el material de construcción y migrar hacia arriba.

Previo a cualquier reparación, se debería realizar catas para comprobar si se ha ejecutado la denominada “Barrera anticapilaridad” que se indica en proyecto y si esta presenta daños y no permite que realice su función adecuadamente.

No obstante, se propone para la reparación de este daño el tratamiento de las humedades por capilaridad mediante la realización de taladros e inyección de emulsión a base de silanos y siloxanos, consiguiendo así una impregnación interior hidrorrepelente.

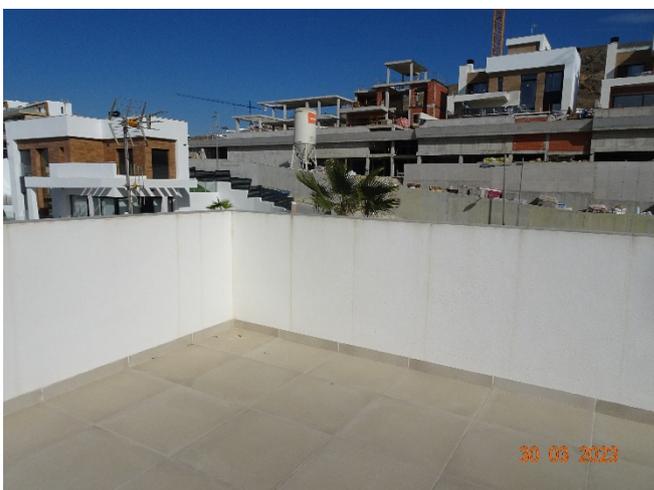
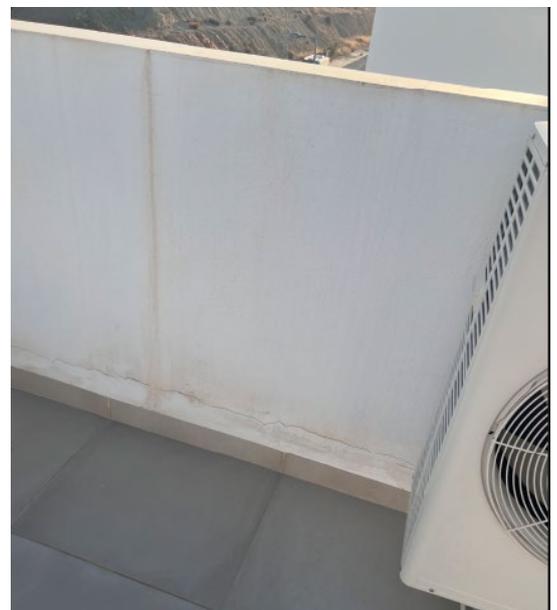
DETALLE DE PROYECTO

Estas inundaciones en las terrazas cubiertas de planta primera en los bloques de apartamentos pueden ser las responsables de daños interiores por las filtraciones y de la aparición de manchas y decapado de pintura en los paramentos verticales y horizontales exteriores de fachada.

Se adjunta captura de pantalla de la exigencia citada anteriormente:

- En las cubiertas de las terrazas solárium, debido a que también presentan patologías y daños en las instalaciones de evacuación de aguas pluviales se propone lo siguiente:

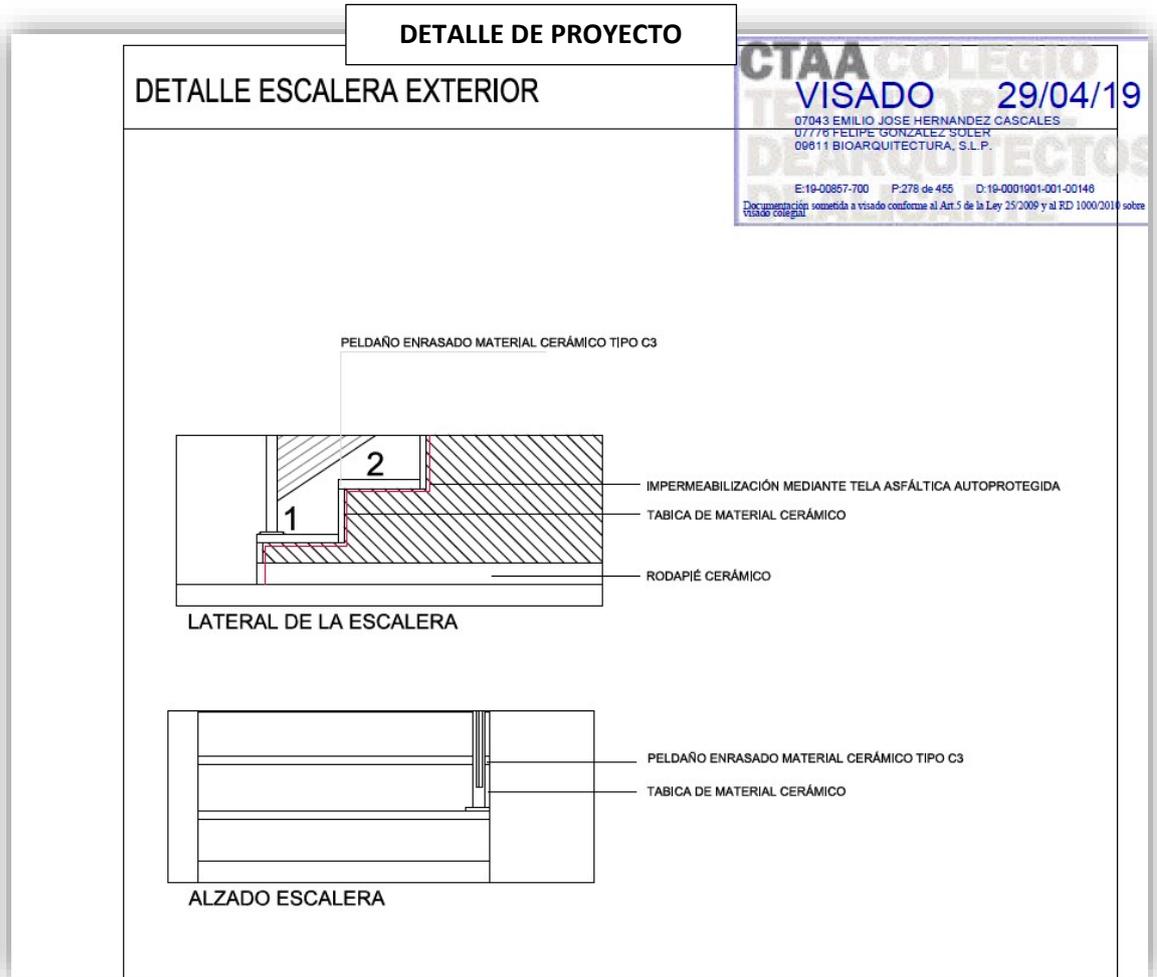
Distintas escaleras exteriores presentan filtraciones que derivan en patologías en fachada (filtraciones y desconchado de pintura) o, incluso, en interior de viviendas, en trastero. No obstante,

según proyecto de ejecución de los bloques, las escaleras exteriores disponen de impermeabilización tal y como se indica en la siguiente captura de pantalla:

Por lo tanto, que se estén ocasionando estas filtraciones indica que la impermeabilización está dañada o mal ejecutada y por eso no cumple su función o no se ha llevado a cabo su colocación en la realidad.

- La impermeabilización existente está deteriorada o en la ejecución se vio dañada o perforada lo cual explicaría su ineficacia funcional.
- No se ha ejecutado en la realidad la impermeabilización de las escaleras exteriores, creando un punto conflictivo por el que pueden aparecer patologías que dañen el exterior e interior de las viviendas afectando a la habitabilidad de las mismas.

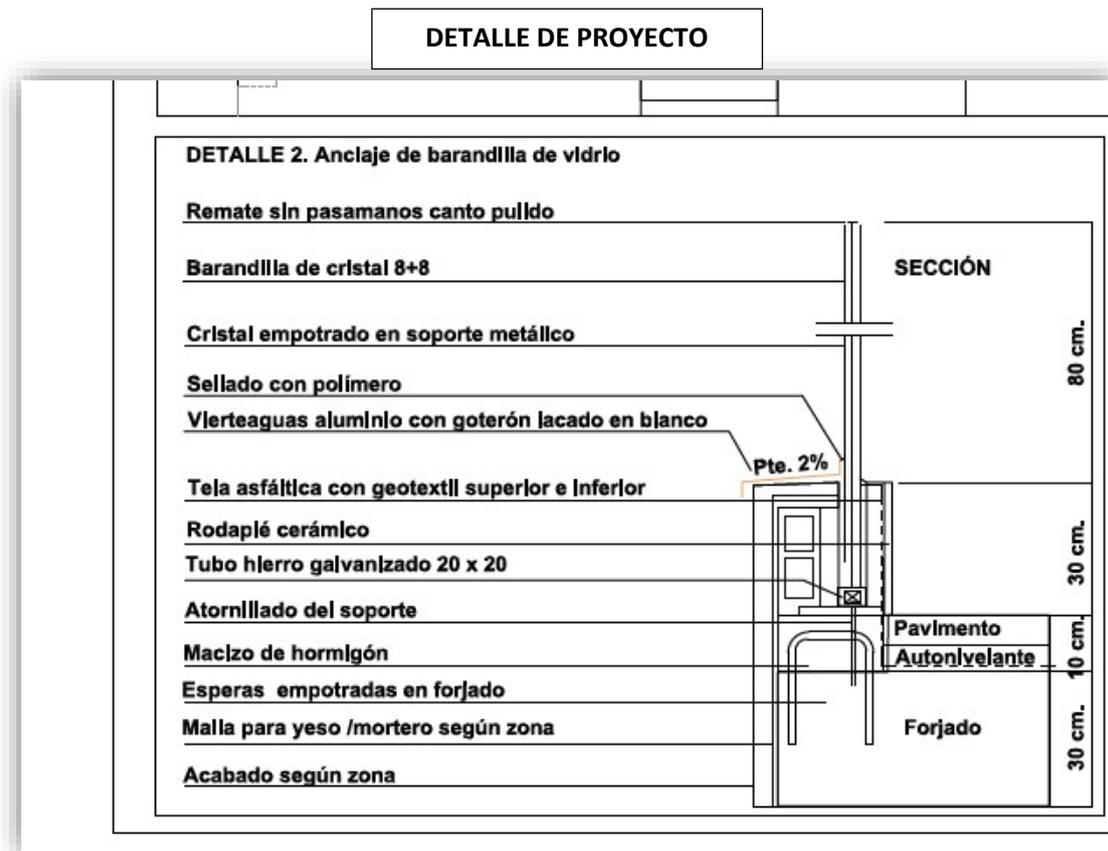
Se han producido roturas de algunos vidrios de barandillas y en algunas esquinas de frente de forjado se han producido fisuras considerables, tal y como se puede comprobar en las siguientes imágenes:

En la imagen anterior se adjunta un detalle de proyecto donde se indica como se ha ejecutado la barandilla de vidrio.

La rotura de algunos de los vidrios puede haber estado originada por:

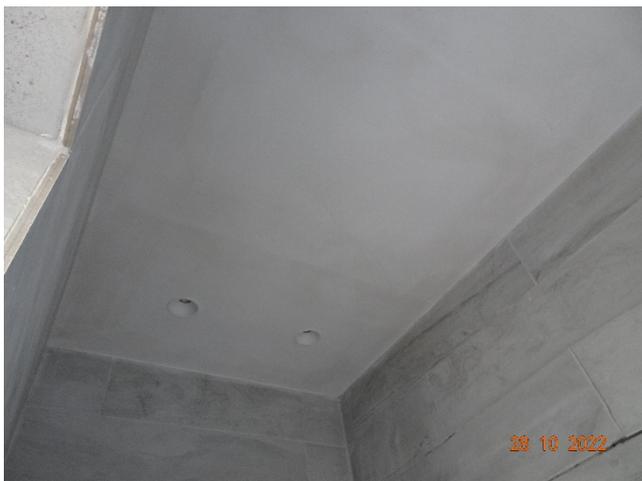
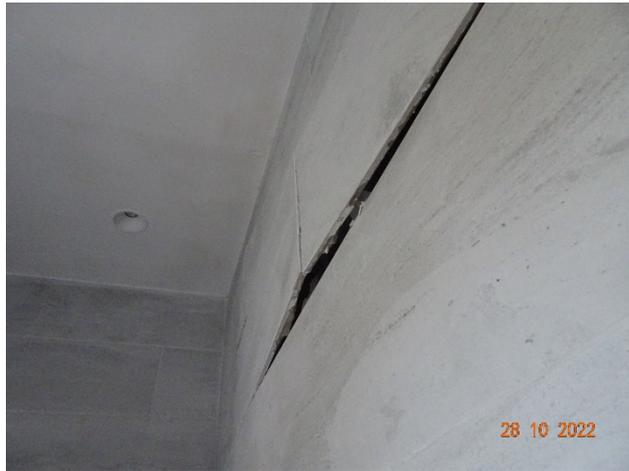
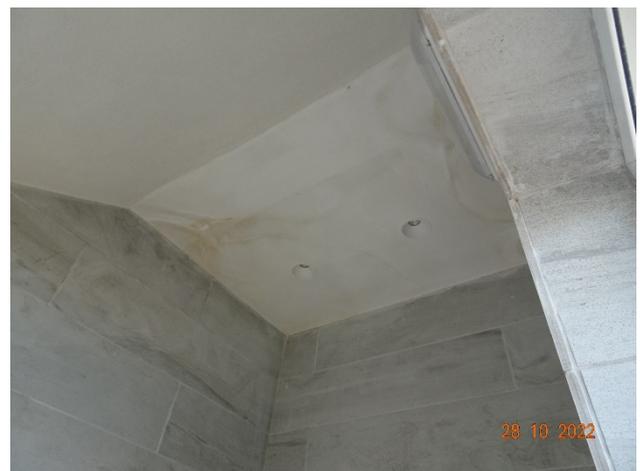
ASEOS DE PISCINA

Los aseos de piscina están situados en el espacio bajo escalera exterior que comunica a la zona de piscina. El interior de los baños presenta abombamiento y desprendimiento del alicatado, originando el riesgo a que una pieza se pueda desprender y caer sobre cualquier usuario.

El origen de estas patologías puede deberse a:
